## Seilbagger 456 TM 8100.1

**Inventarnr.:** 570.0117.257

**Gerätetyp:** HS 8100.1

Das Gerät hatte KW 4 2025 einen Unfall- Seitlicher Sturz auf einem Ponton, die Fotos sind von der Schadensanalyse beim Hersteller und die Mängel aus dem Befundungsbericht.

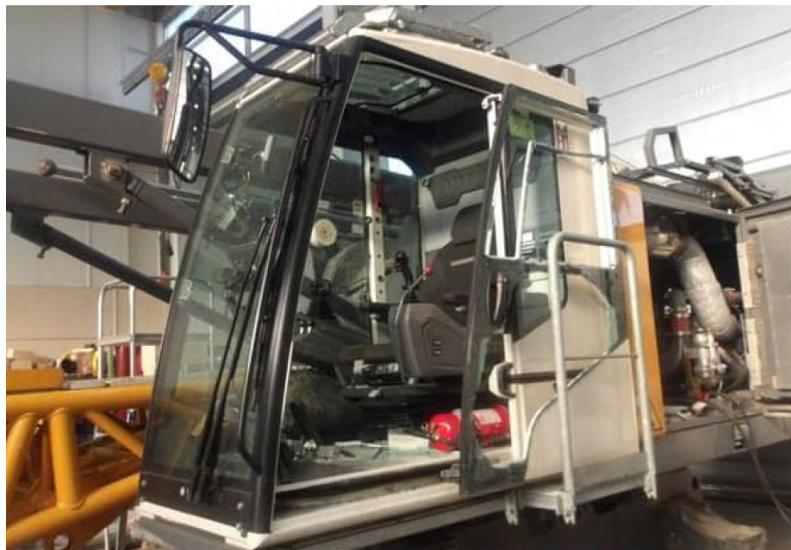
## Kabine

Tür entglast und verformt

Scheinwerfer fehlen

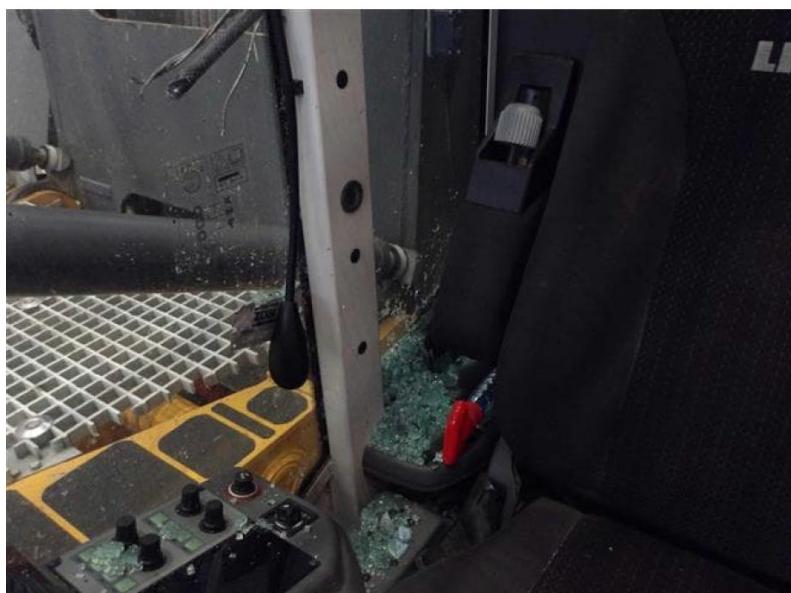
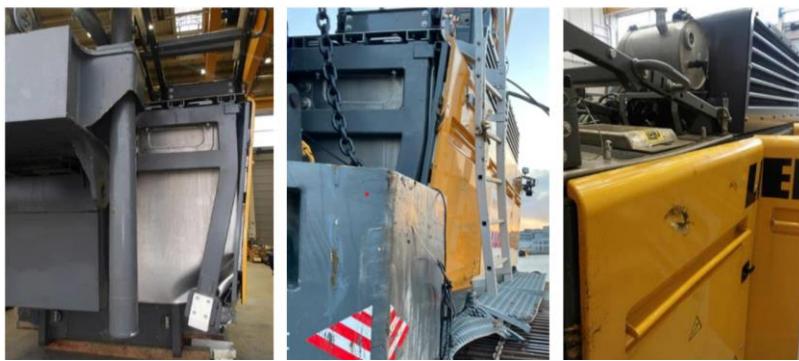
## Oberwagen-Verkleidung rechts

Zur Hälfte beschädigt  
Türrahmen  
Trägerkonstruktion  
verformt  
Dieseltank verformt

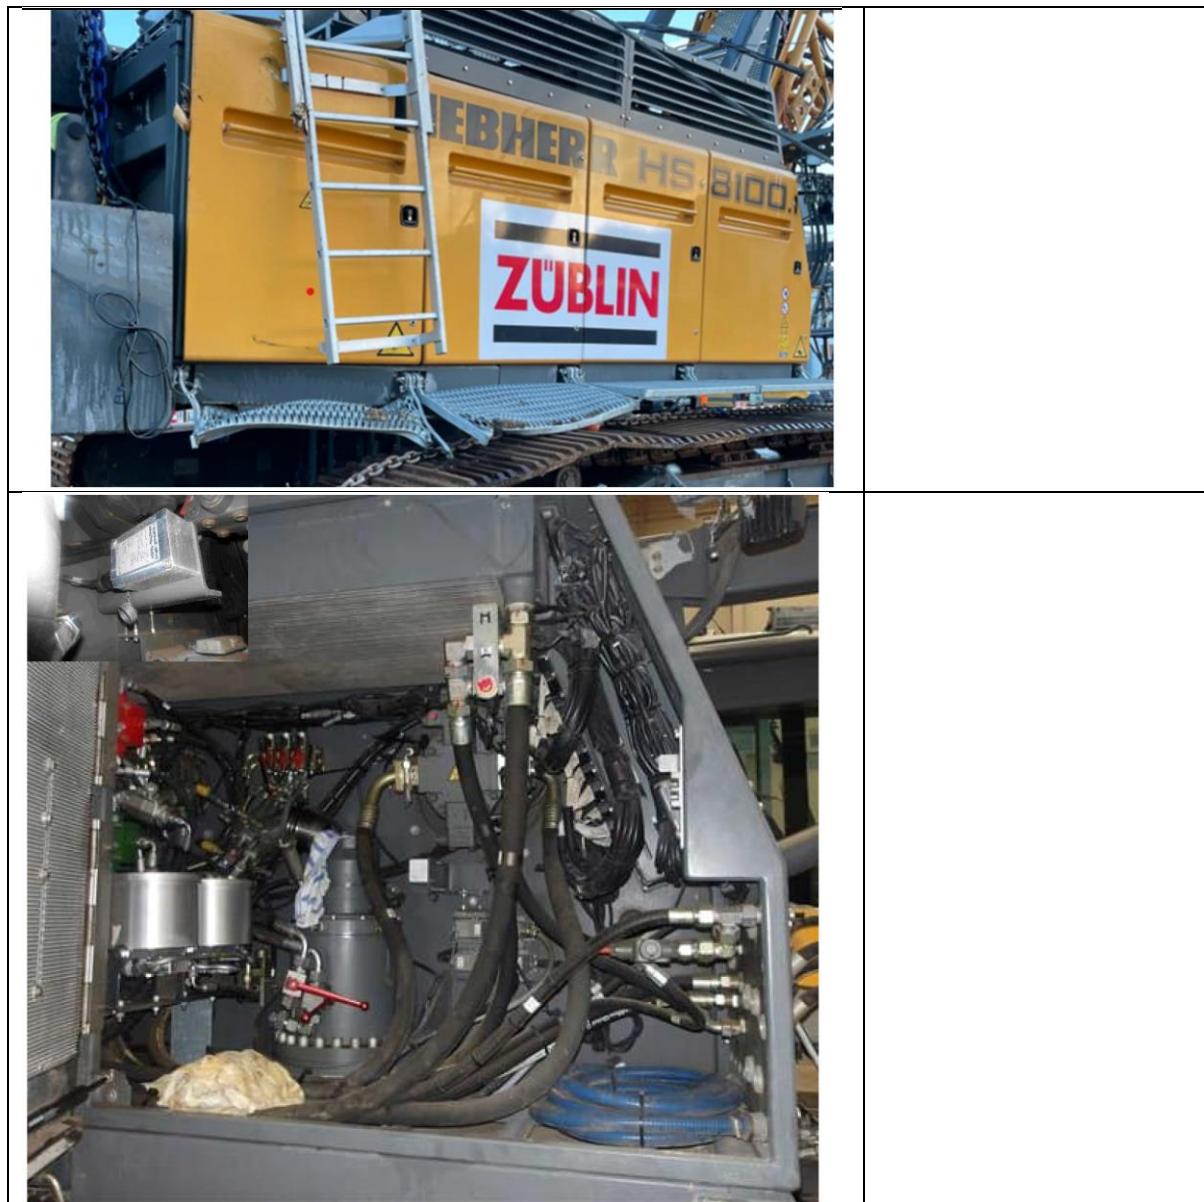
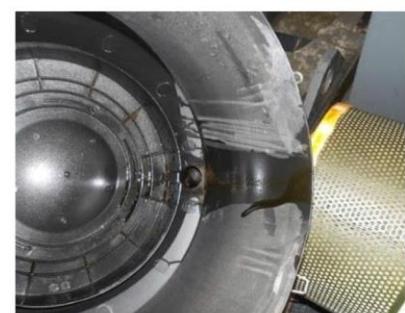
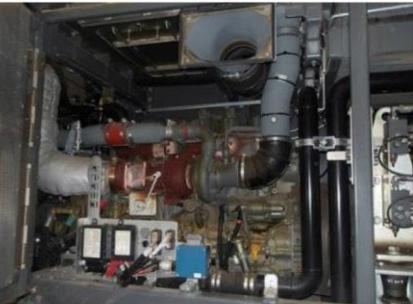
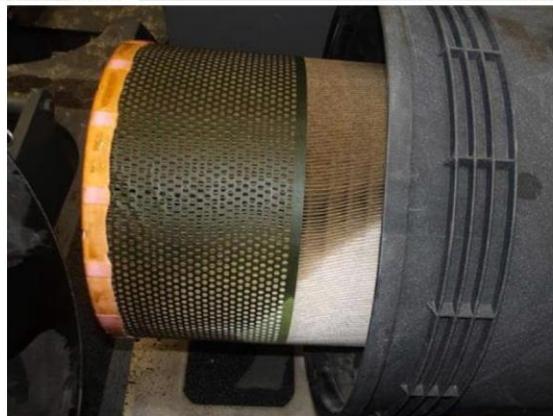
## Dieselmotor+ Verteilergetriebe

Beide Komponenten sind trocken gelaufen  
Kühlmittelverunreinigung im Motor  
Motor sollte zerlegt werden und befundet werden um Schäden zu ermitteln

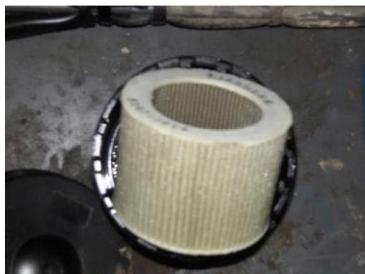
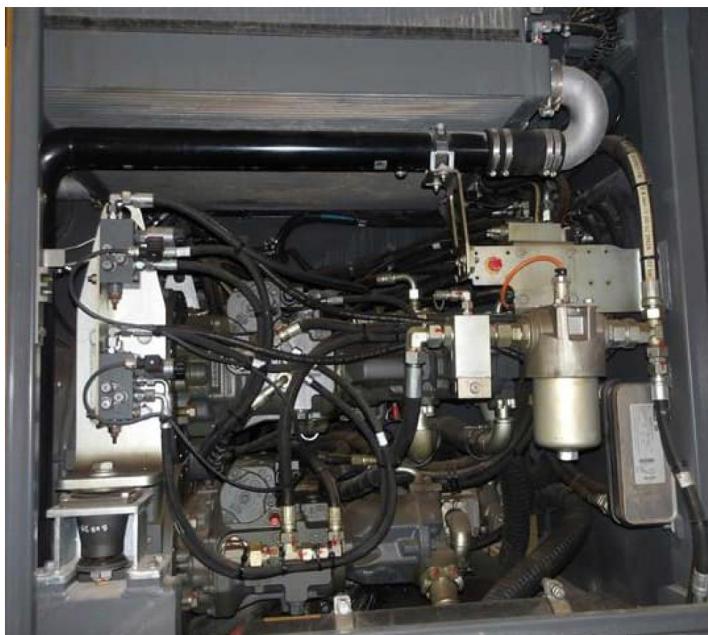
## Hydraulikanlage

Komponenten habe ihr Lage geändert  
Betriebsmittel ist ausgelaufen

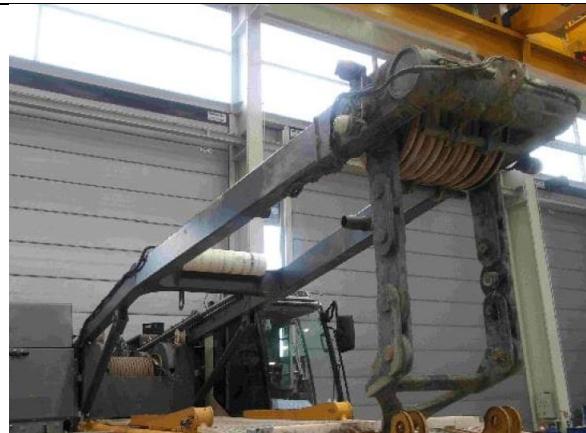
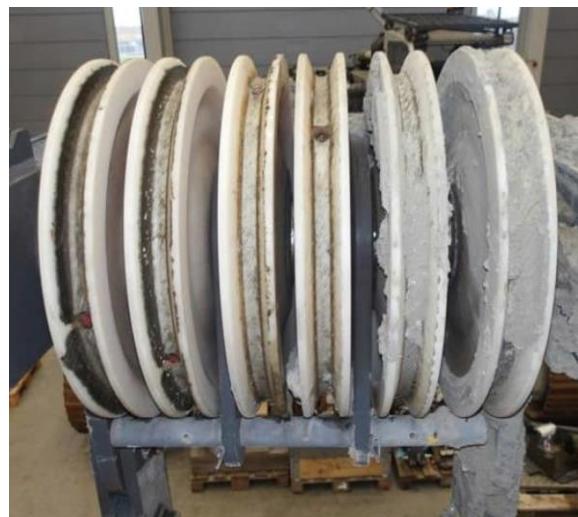
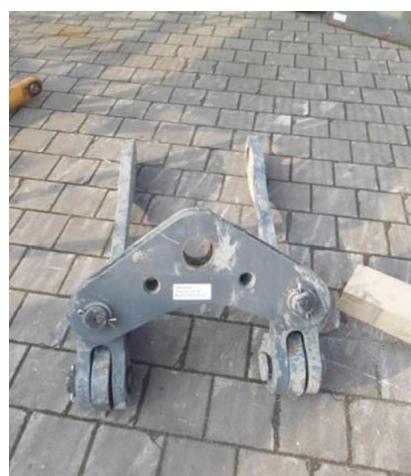
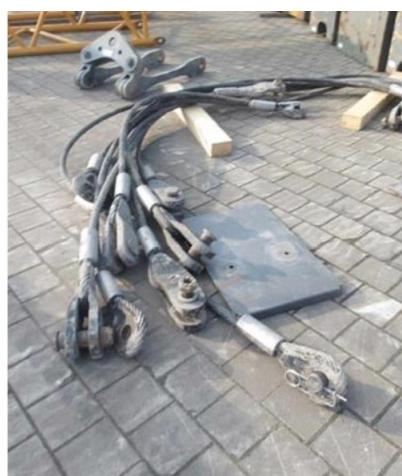
## A-Bock

Neu-Einmessung nötig  
Elektrik defekt

Seilrollen am A-Bock  
blockiert

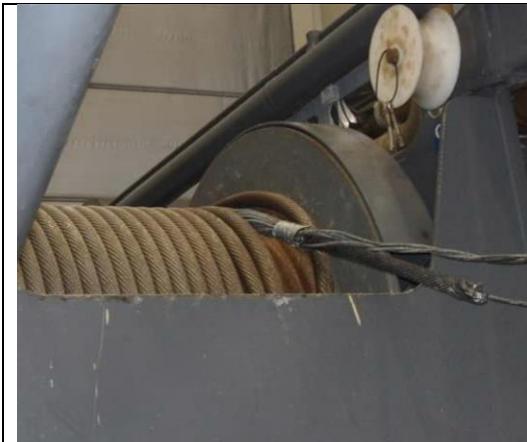
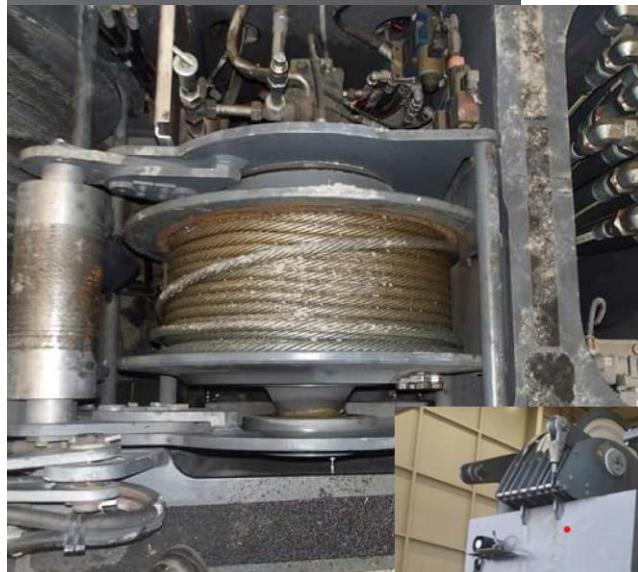
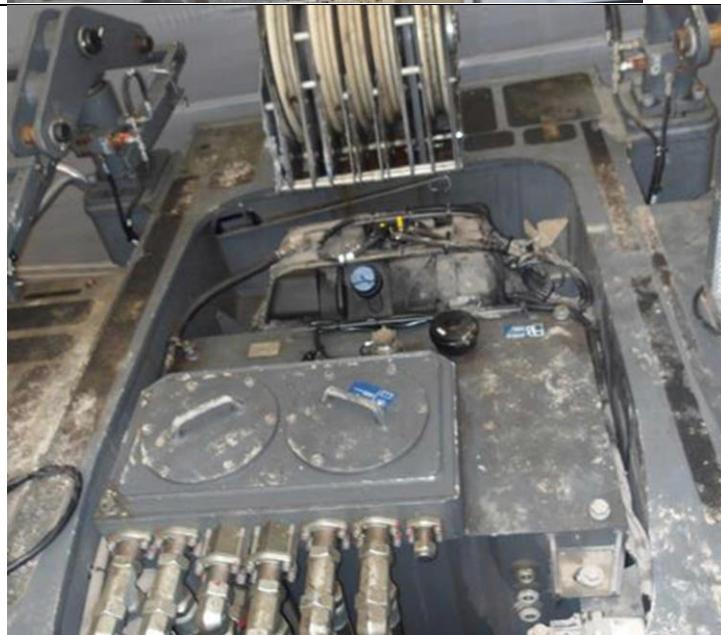
**Hubwinden + Seile  
Einziehwerk + Seil**

Seile defekt

Beschädigungen an  
Winden möglich

**Rollenbock  
Oberwagen**

GFK beschädigt

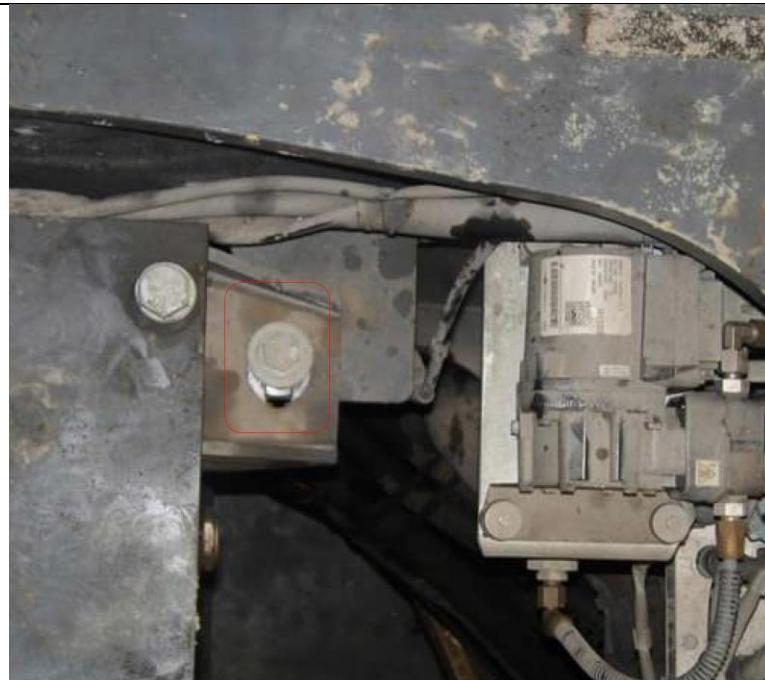
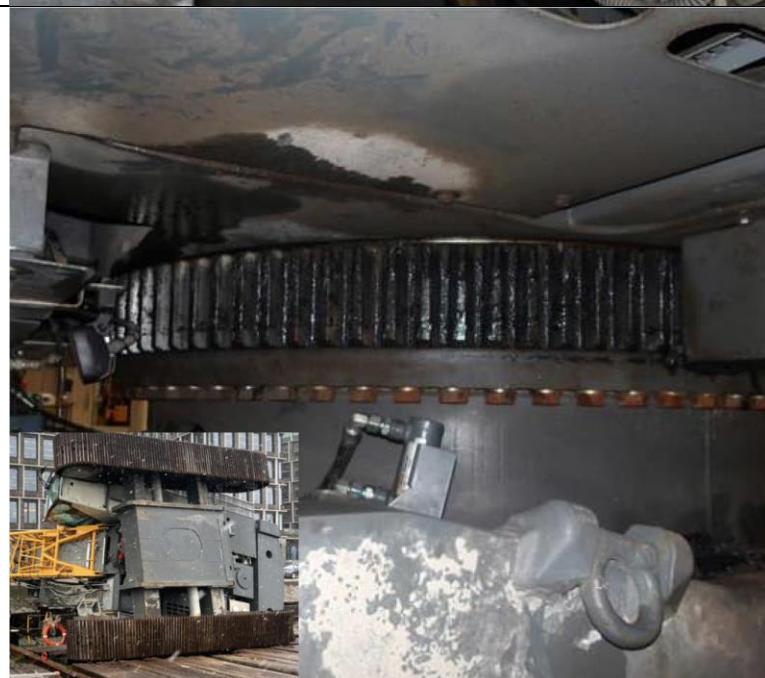
Befestigungspunkte  
haben sie verschoben

**Drehkranz +  
Drehverriegelung**  
Sollte befundet werden  
Drehverriegelung defekt

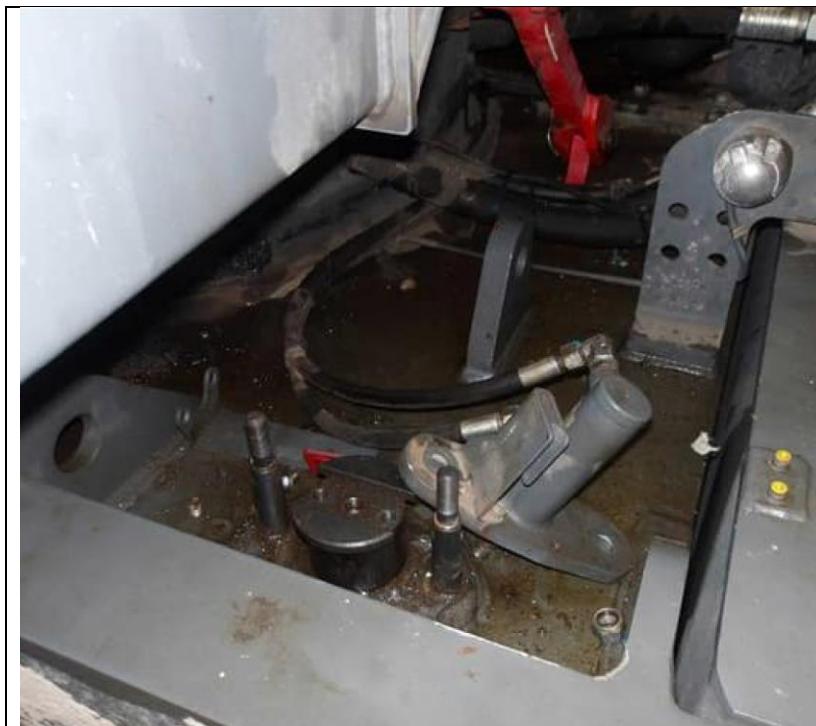
**Schiebeholm /  
Verkeilung**

Defekt und lose

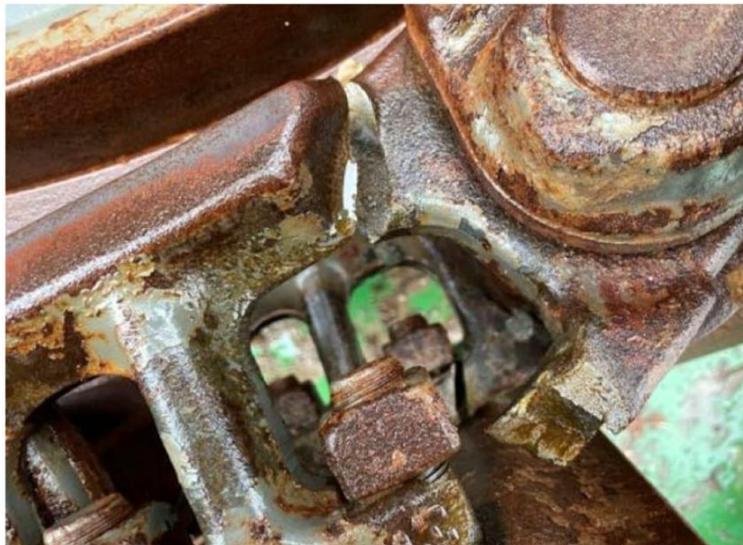
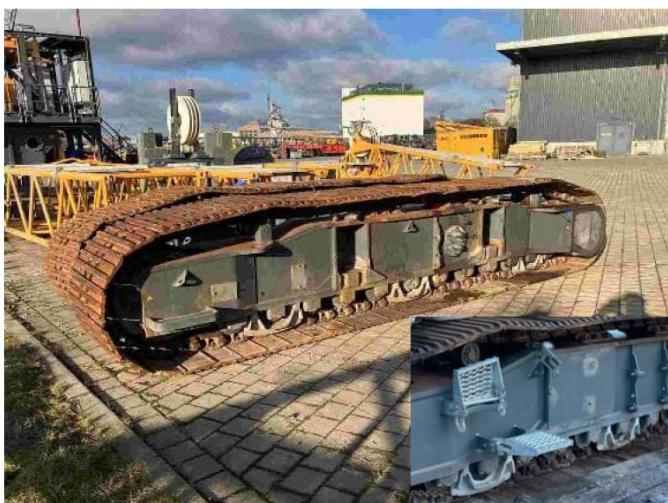
## Kette

Linke Kette gebrochen

Laschen verformt  
Schrauben verbogen  
Trittstufen beschädigt

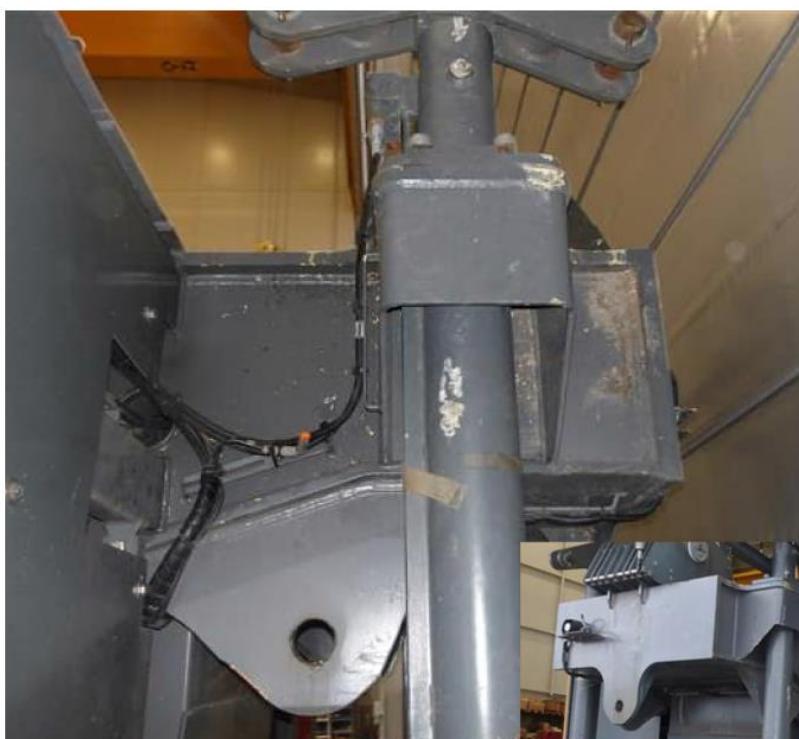
**Ballastaufnahme  
Oberwagen  
Ballastzylinder**

Fehlbelastung ggf.  
Vermessen nötig

Zylinder leicht verformt  
Befestigungen defekt  
Stauchungen

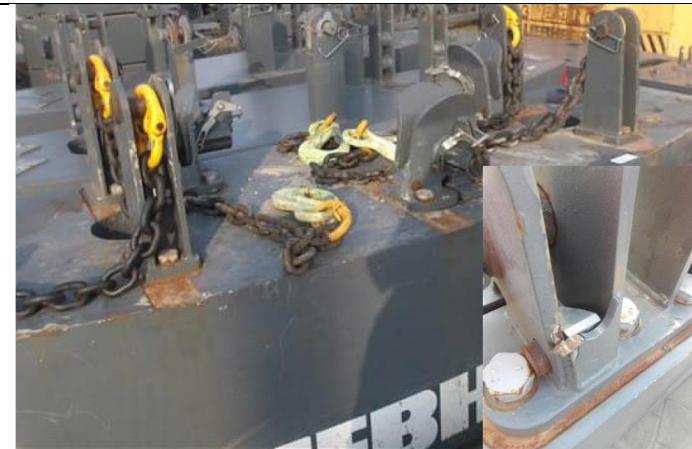
**Ballast**

Lackschäden
