**Expertise Anhänger**  
**Vertragsnummer:**

**6804504**

**W09KUL224R1B29064**  
**LG-MK 601**

Hersteller	Brettmeister	Leergewicht (kg)	12.100
Typ / Modell	K6-24-R	Gesamtgewicht (kg)	24.000
Aufbau / Ausführung	Überladewagen	Radstand (mm)	
Erstzulassung	06.12.2023	Lademaße (mm) LxBxH	- x - x -
Laufleistung (km)		Federung	
Gesamtlaufleistung (km)		Anzahl Achsen	2
Anzahl der Besitzer	1	Achsenhersteller	ADR
nächste HU / SP	08.25 /	Farbe	gelb/grau

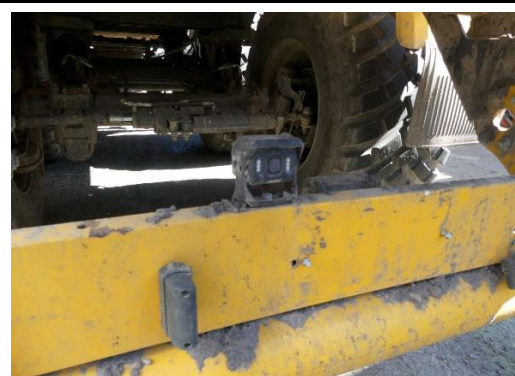
Kennzeichenbeleuchtung gebrochen

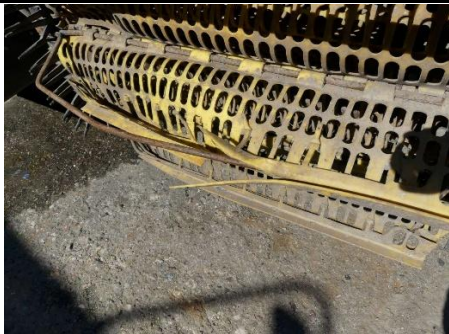
Förderband Risse

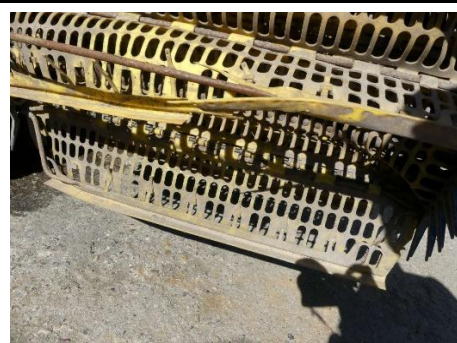
Förderband Risse

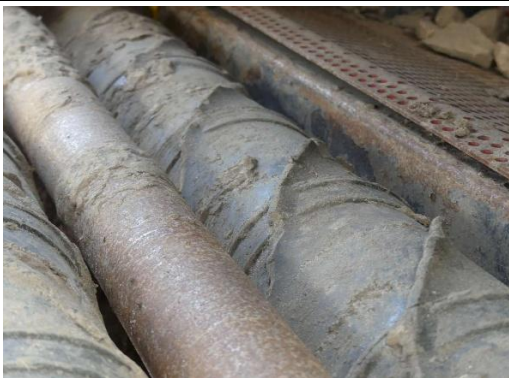
Spiralwalzen Abrieb

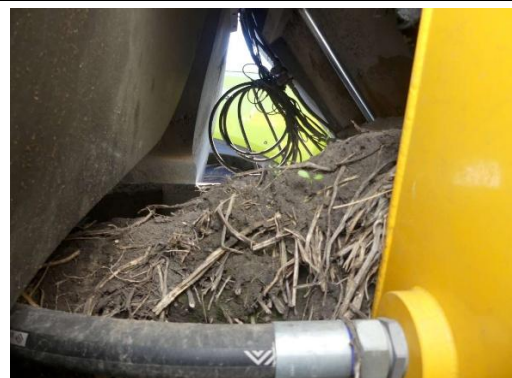
stark verunreinigt

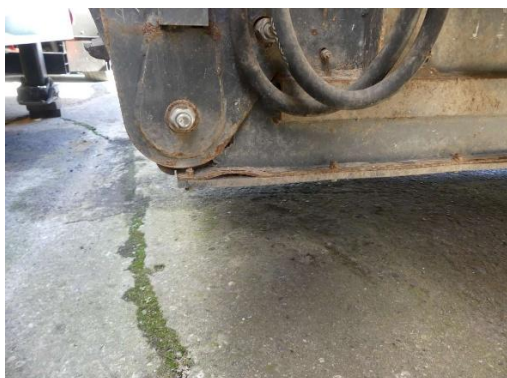
Korrosion

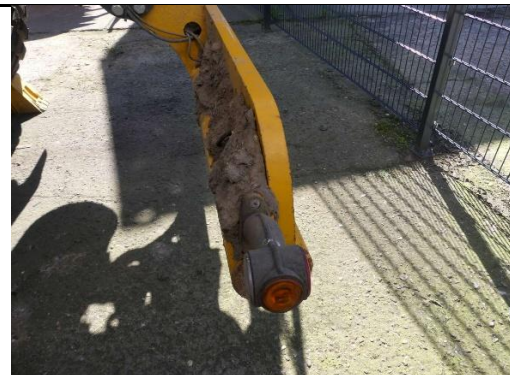
verschmutzt

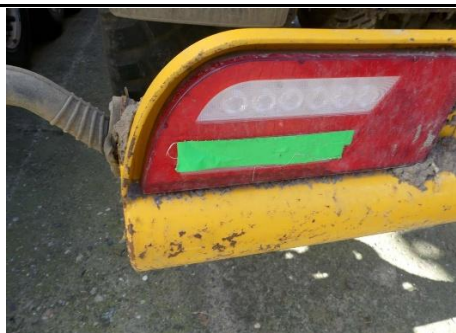
Heckleuchte gebrochen

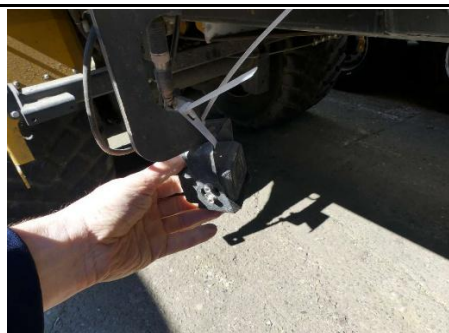
Kamerahalterung gebrochen

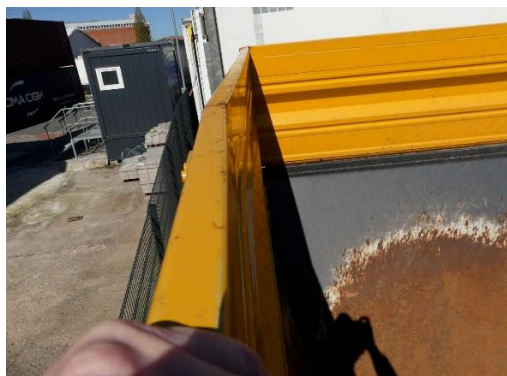
Bordwandklappe verformt

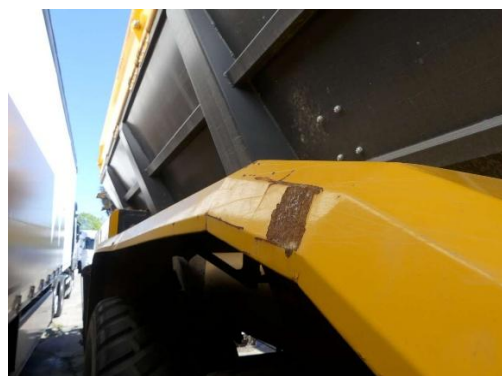
Korrosion
