TÜV SÜD Auto Service GmbH  
Wailandstr. 23  
63741 Aschaffenburg

Erstellungsdatum: 20.11.2025  
Besichtigungsdatum: 17.11.2025  
Protokoll-Nummer: 2631-2025  
Sachverständiger: JO / GM

Expertise Arbeitsmaschine  
Vertragsnummer: 6399911

Seriennummer / FIN: BED8267  
Kennzeichen: -

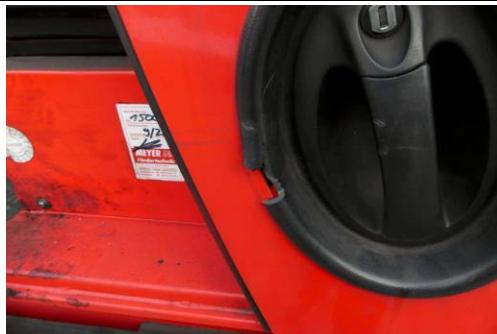
Türgriff gebrochen

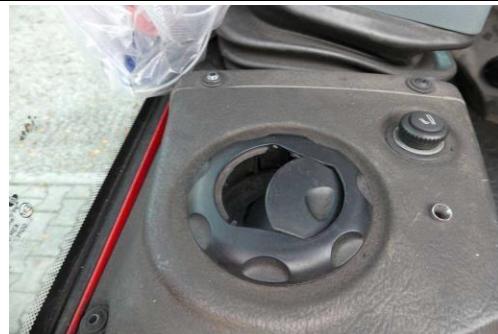
Luftdüse gebrochen

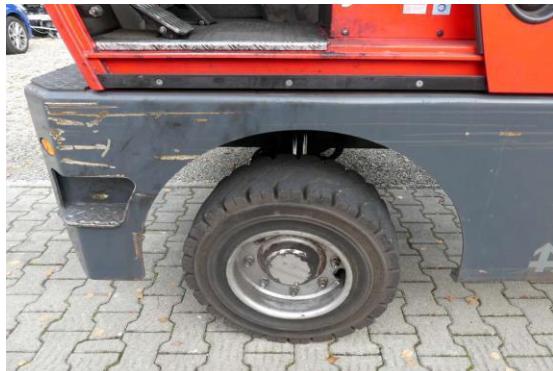
Nr. Bauteilgruppe	Beschreibung	Rep.-kosten	Minderwerte
1 Sonstiges	Wartung, kein Nachweis, durchführen	1.700 €	1.700 €
2 Sonstiges	UVV (mit Ladegerät) fällig, durchführen	150 €	150 €
3 Sonstiges	Stapler innen und aussen verschmutzt, reinigen	500 €	250 €
4 Karosserie	Seitenbereich links / rechts verschürft und Heckbereich, lackieren	950 €	450 €
5 Innenraum	Luftdüse gebrochen, erneuern	90 €	60 €
6 Karosserie	Türgriff gebrochen, erneuern	150 €	100 €
7 Innenraum	Gebläse 7 Lüftung ohne Funktion prüfen und inst.	150 €	150 €
8			
9			
10			
11			
12			
13			
14			
15			
16			
17			
18			
19			
20			
21			
22			
23

Seiten verschürft

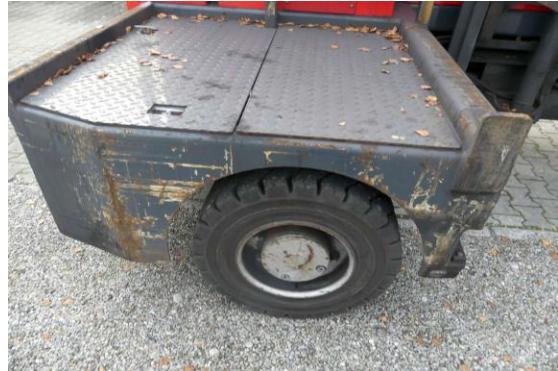
Heck-/ Seitenbereich verschürft
