Erstellungsdatum: 11.05.2026  
Besichtigungsdatum: 07.05.2026  
Protokoll-Nummer: 824-2026  
Sachverständiger: JS / GM

**Expertise Arbeitsmaschine**  
**Vertragsnummer: 1701526**

**Seriennummer / FIN: U190904A**  
**Kennzeichen: -**

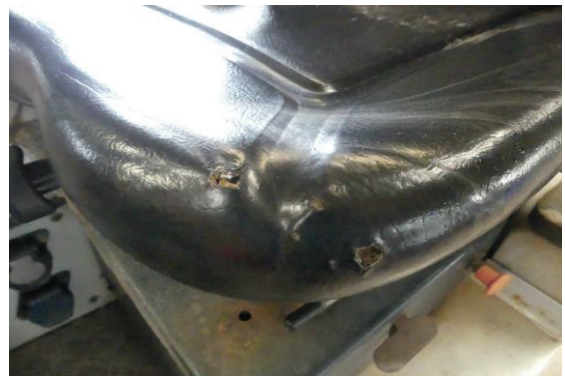
Nr.	Bauteilgruppe	Beschreibung	Rep.-kosten	Minderwerte
1	Sonstiges	Stapler korrodiert, inst. / lackieren	800 €	400 €
2	Fahrerplatz	Sitzkissen gerissen, erneuern, Sitzverstellung klemmt, inst.	200 €	150 €
3	Fahrerplatz	Schloß Sicherheitsgurt defekt, erneuern	200 €	150 €
4	Kabine	Plexiglasdach gebrochen, erneuern	500 €	300 €
5	Elektrik	Zündschloß hakt, inst.	50 €	50 €
6	Sonstiges	Wartung fällig, durchführen	1.400 €	1.400 €

Sitzkissen gerissen

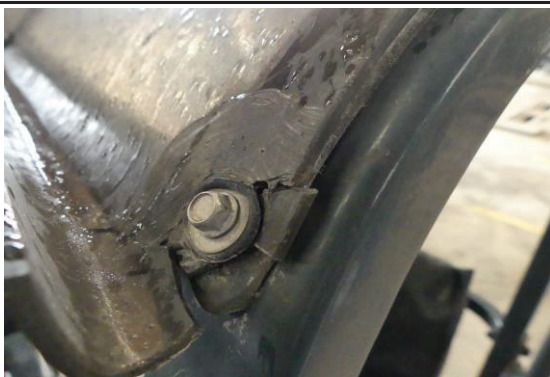
Plexiglasdach gebrochen

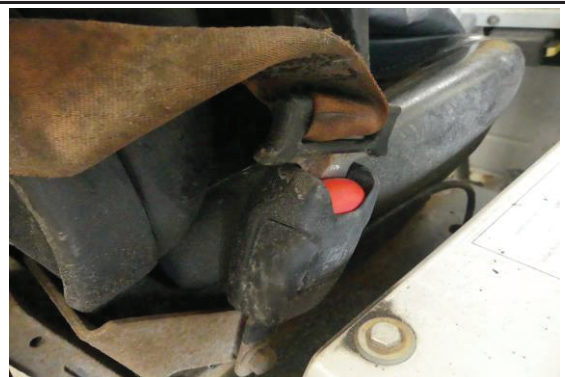
Gurtschloß defekt
