TÜV SÜD Auto Service GmbH  
Wailandtstr. 23  
63741 Aschaffenburg

Erstellungsdatum: 11.05.2026  
Besichtigungsdatum: 07.05.2026  
Protokoll-Nummer: 824-2026  
Sachverständiger: JS / GM

**Expertise Arbeitsmaschine**  
**Vertragsnummer: 1701526**

**Seriennummer / FIN: U190904A**  
**Kennzeichen: -**

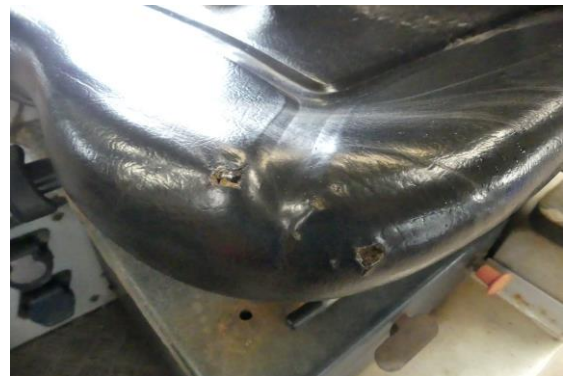
Nr.	Bauteilgruppe	Beschreibung	Rep.-kosten	Minderwerte
1	Sonstiges	Stapler korrodiert, inst. / lackieren	800 €	400 €
2	Fahrerplatz	Sitzkissen gerissen, erneuern, Sitzverstellung klemmt, inst.	200 €	150 €
3	Fahrerplatz	Schloß Sicherheitsgurt defekt, erneuern	200 €	150 €
4	Kabine	Plexiglasdach gebrochen, erneuern	500 €	300 €
5	Elektrik	Zündschloß hakt, inst.	50 €	50 €
6	Sonstiges	Wartung fällig, durchführen	1.400 €	1.400 €

Sitzkissen gerissen

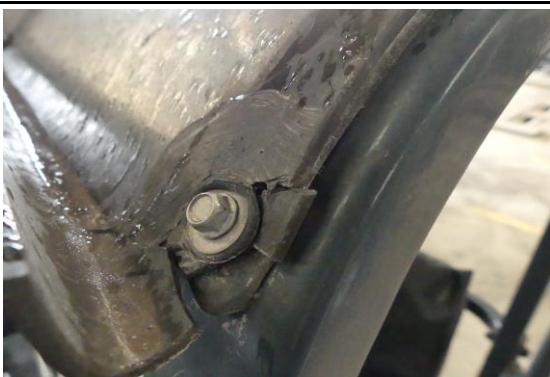
Plexiglasdach gebrochen

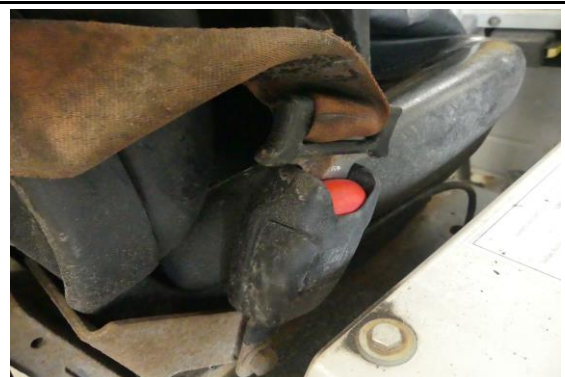
Gurtschloß defekt
