Adalberto López R Consorcio Ruta 40. 3137857813 adalopez7376@hotmail.com Creado: vie 01 sept 08:25 2023
Ubicación: Telehandler - TH 01.
Título: Inspección Estado General.

Equipo: Telehandler. R Interna: TH-01. Marca: DIECI.

Modelo: 175(Runer 40.13)

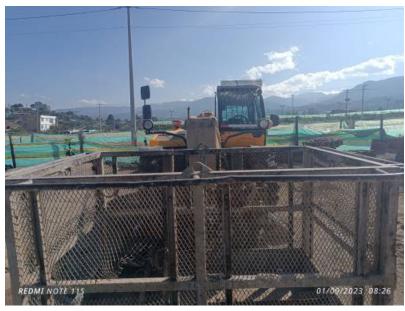
267.jpg

Vista frontal

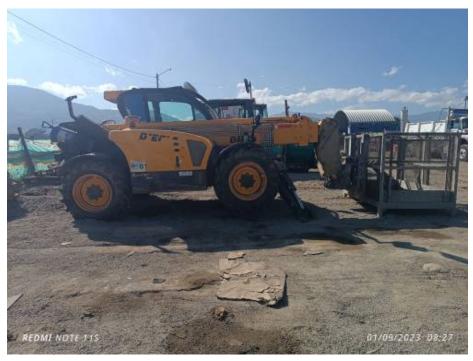
268.jpg

Vista lateral RH.

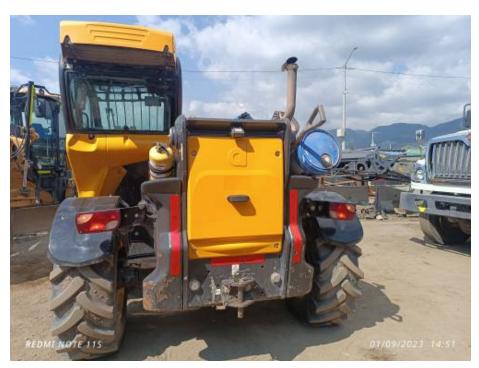
305.jpg

Vista trasera.

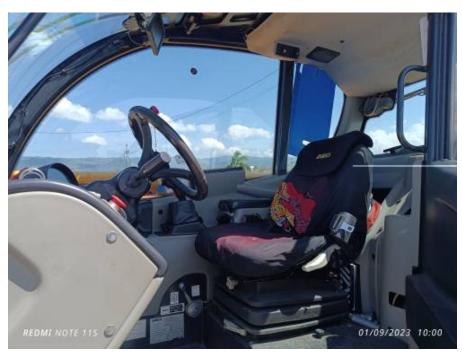
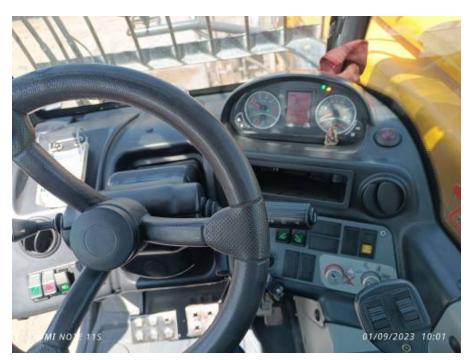
Parte interna cabina. Tablero en buenas condiciones, indicadores funcionales, botoneras, palancas funcional en buen estado, silla en buen estado, a/c excelente,controles o mandos funcional. Camara en buen estado.

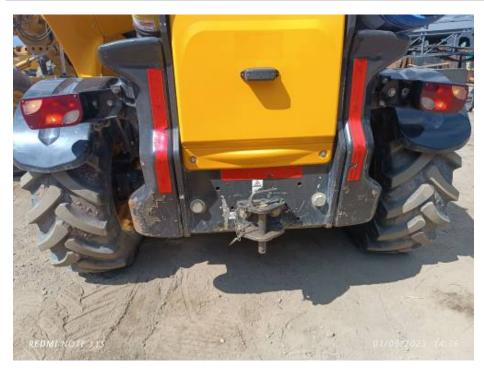
301.jpg

Luces trasera y alarma en excelente funcionamiento.

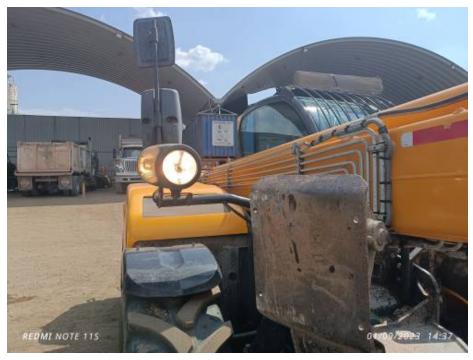
302.jpg

Luces delanteras y retrovisores en excelente estado.

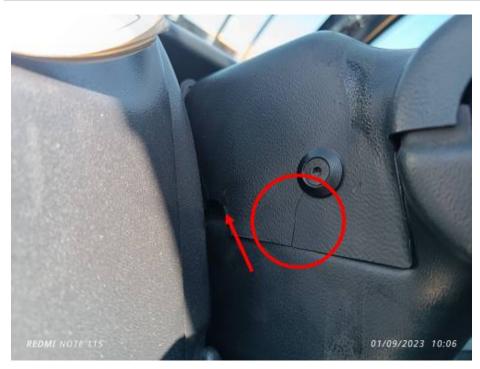
284.jpg

Guarda de protección timón fracturada por partes.

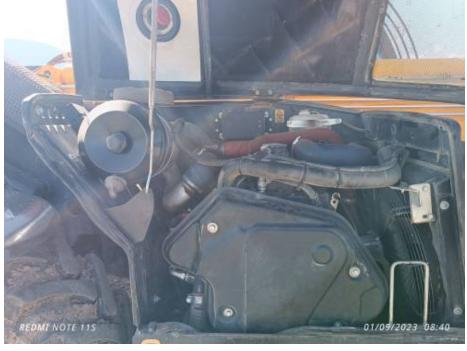
269.jpg

Estado del motor diesel.

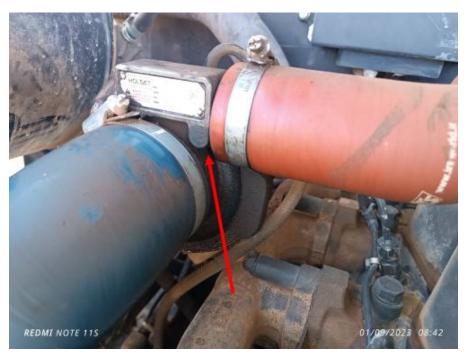
270.jpg

Pasó de aceite por el turbo cargador.

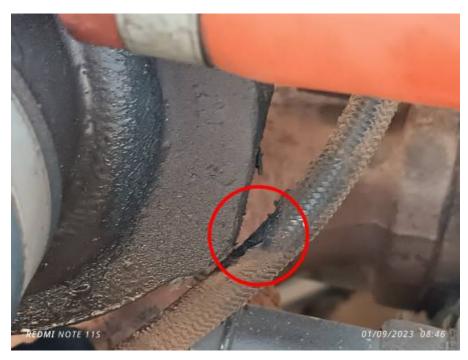
271.jpg

Línea de lubricación del turbo con partes del alma de acero rota. Cambiar línea y enrutamiento.

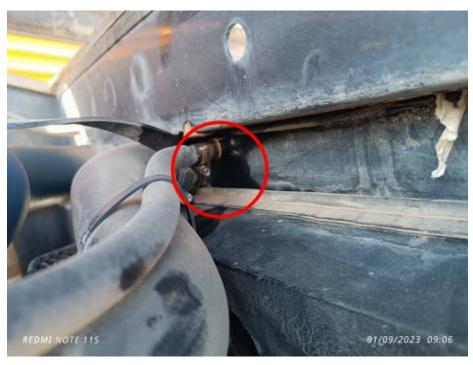
272.jpg

Fuga de refrigerante por línea derivación.

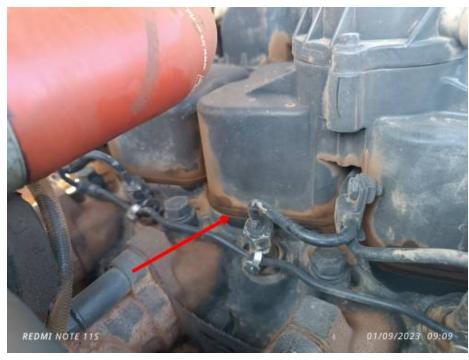
273.jpg

Humedad de aceite por sellos de tapas válvulas del motor diesel.
