Creado: vie 01 sept 08:25 2023  
Ubicación: Telehandler - TH 01.  
Título: Inspección Estado General.  
Conteo de imágenes: 29

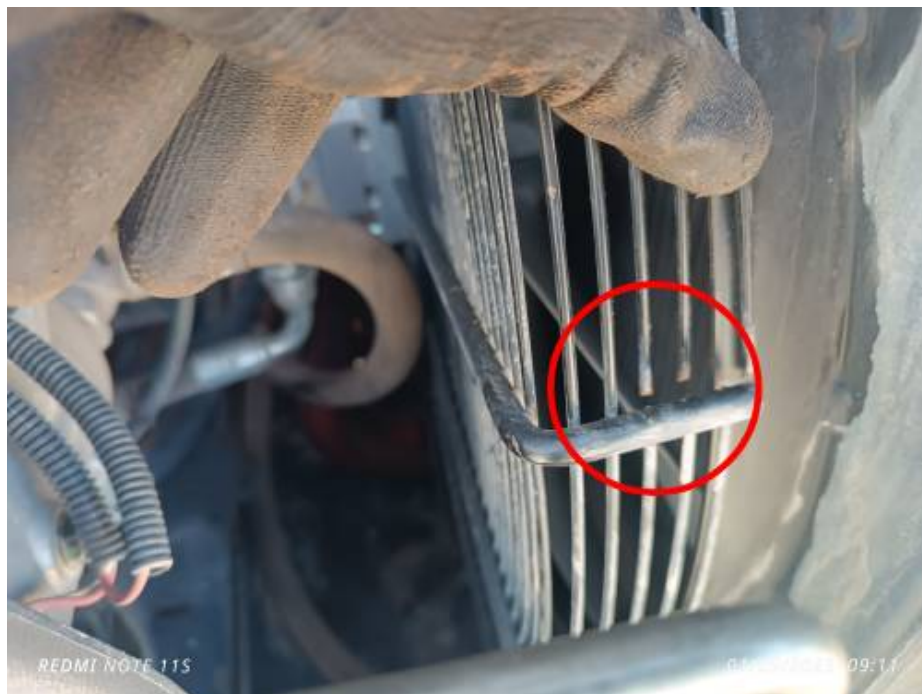
274.jpg

*Rejillas desprendidas de la guarda protectora del fan.*

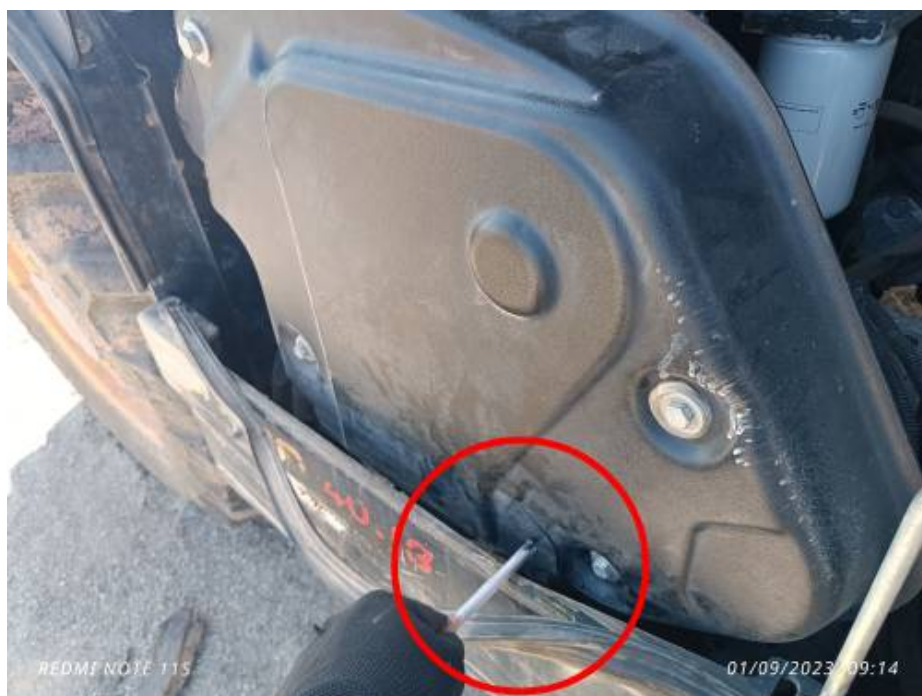
275.jpg

*Protector plástico de poleas y correas partido*

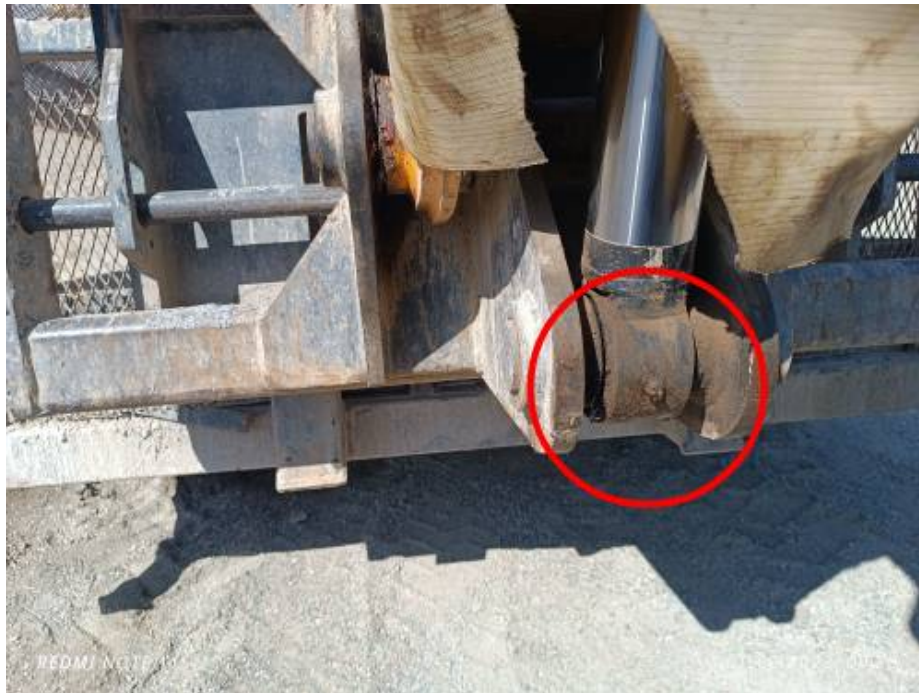
276.jpg

*Se evidencia juego axial y un poco radial en unión cilindro(vástago) con porta herramientas.*

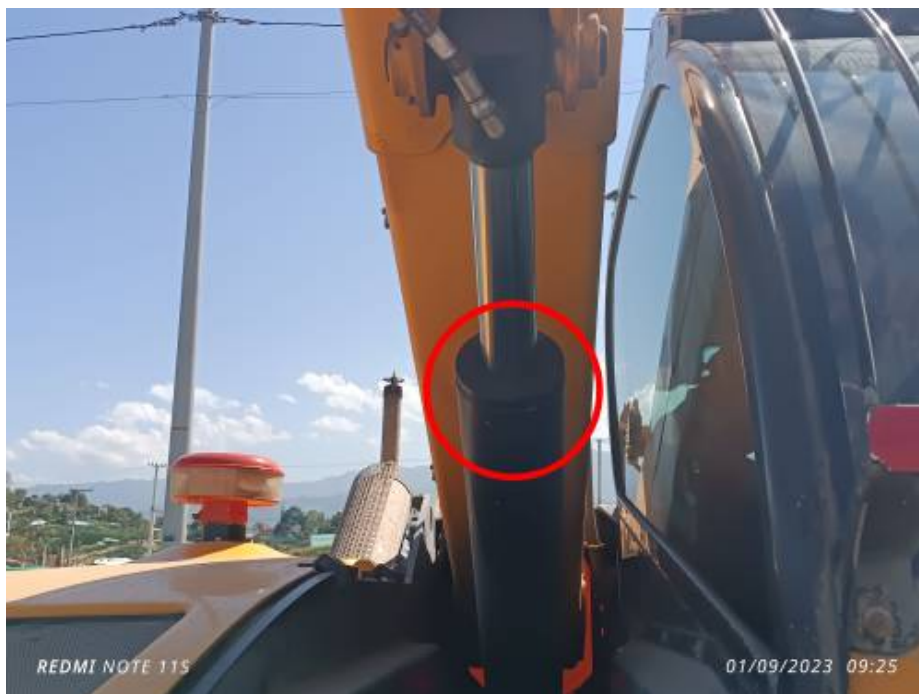
277.jpg

*Fuga mínima de aceite por sellos de la tapa cilindro de levante.*

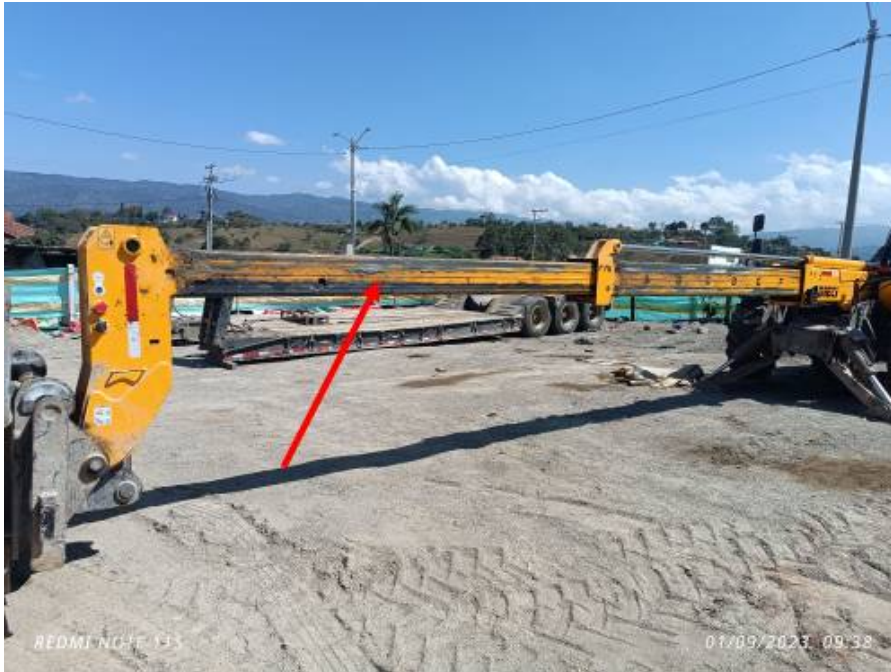
278.jpg

Se revisan extensiones, no se evidencian fisuras la estructuras.  
Desgaste mínimo por motivo del desplazamiento por medio de los pack de teflón.

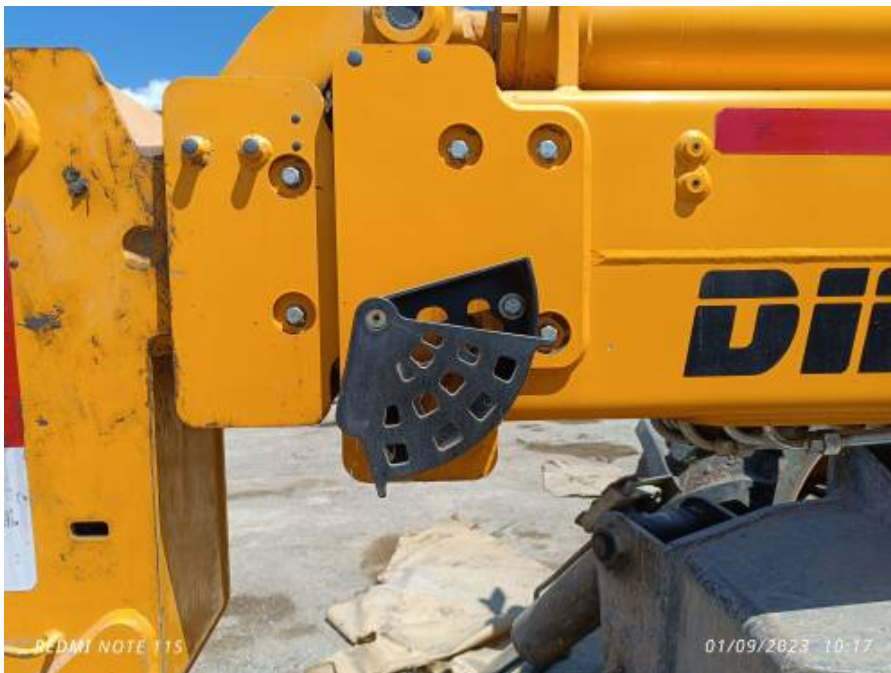
285.jpg

Indicador de elevación funcional.

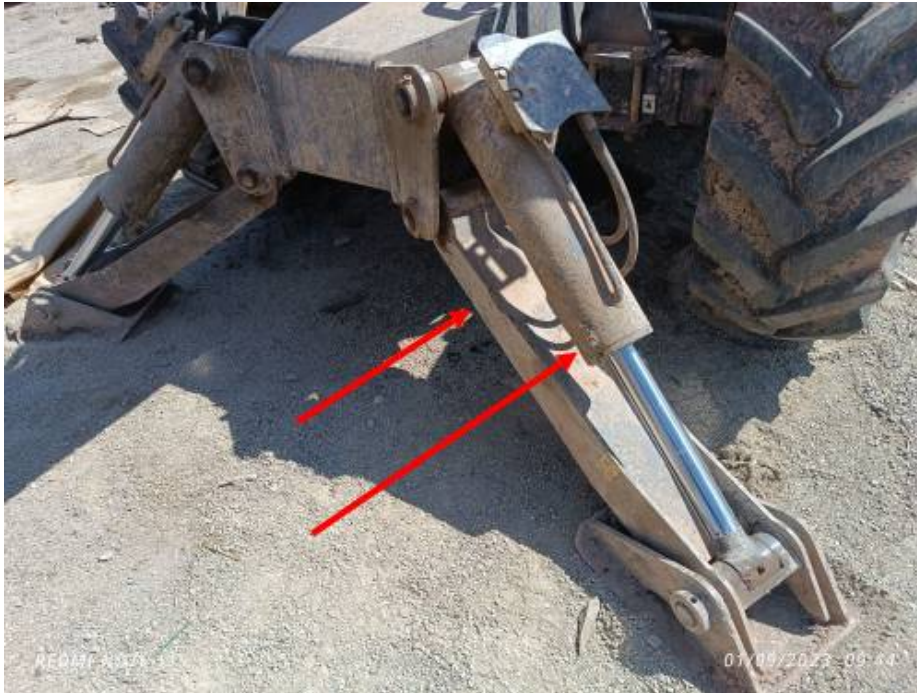
279.jpg

*Cilindros de pata estabilizadores en buenas condiciones sin fugas y con desajustes mínimos en acople superior.  
No se evidencian fisuras en la estructura.*

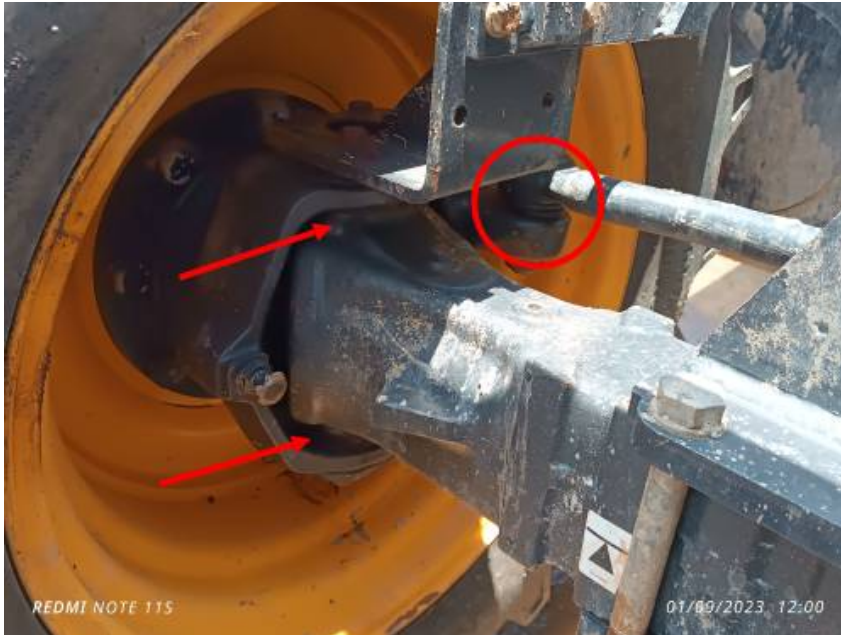
295.jpg

*Juego excesivo por el desgaste de los splinder rueda delantera derecha.  
Juego por desgaste rotura del terminal de dirección.*

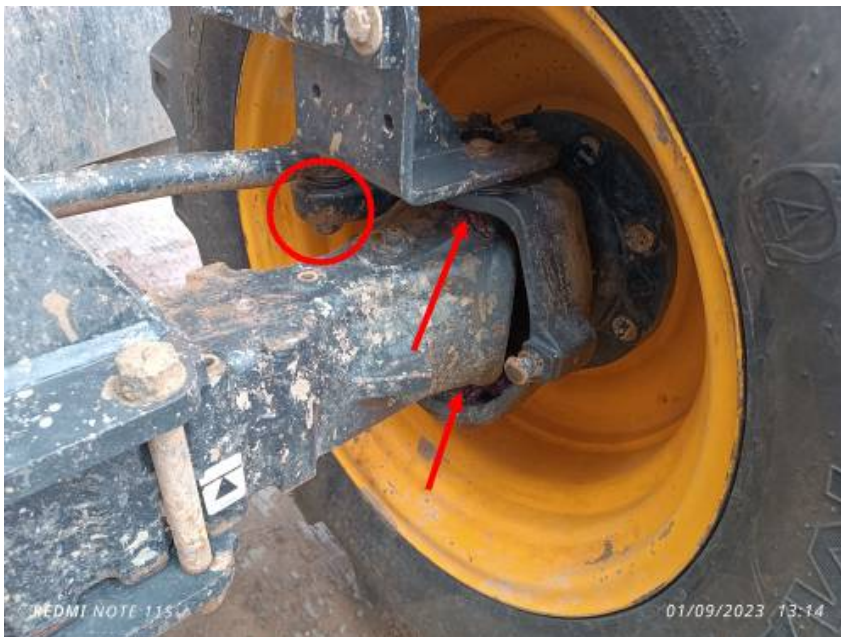
297.jpg

*Juego excesivo por el desgaste de los splinder rueda delantera izquierda.  
Juego por desgaste rotura del terminal de dirección.*

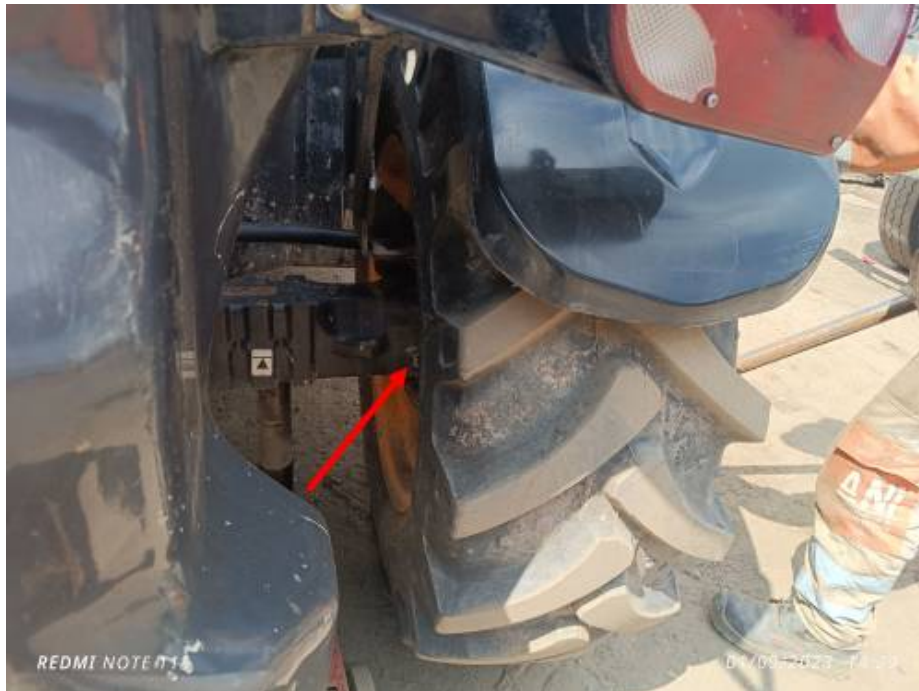
298.jpg

*Se revisan juego splinder y terminal llanta trasera derecha, encontrándose en buen estado.*

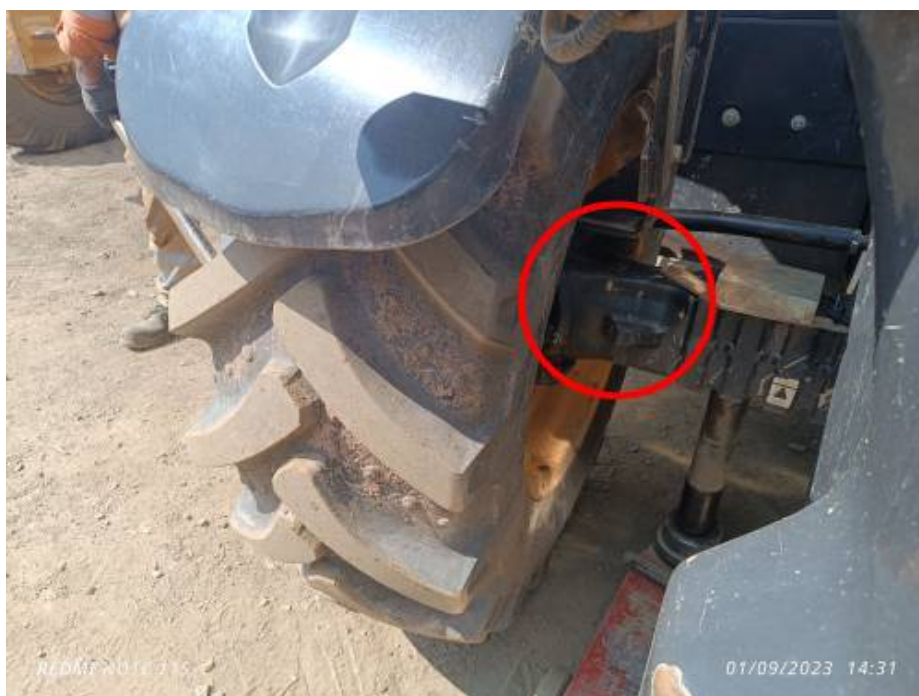
299.jpg

*Se revisan juego splinder y terminal llanta trasera izquierda, encontrándose en buen estado.*

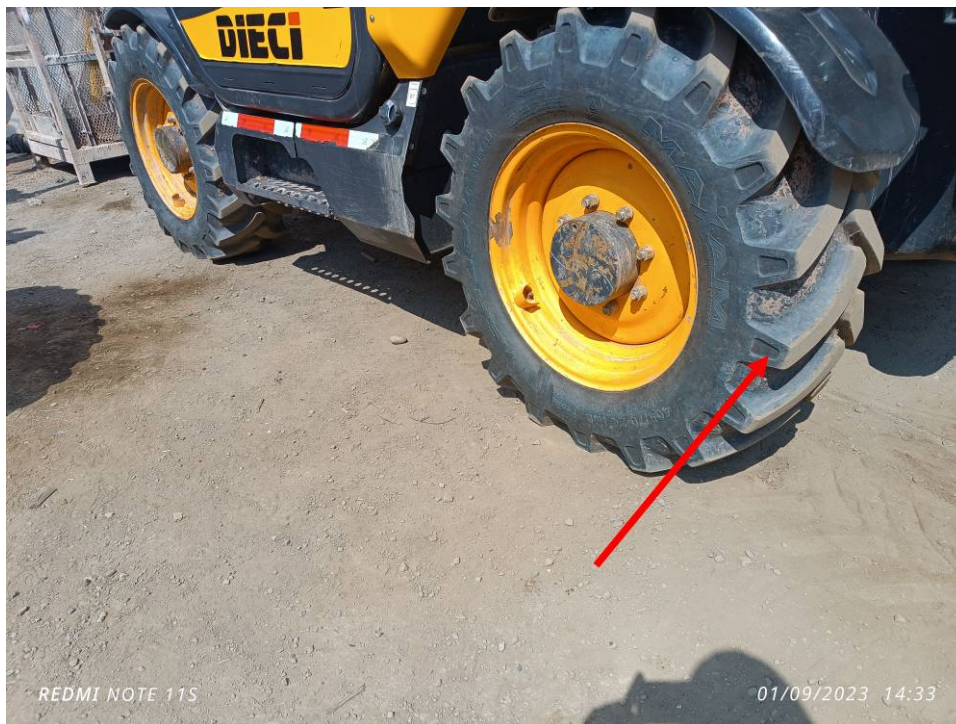
300.jpg

Llantas (4) en excelente estado.

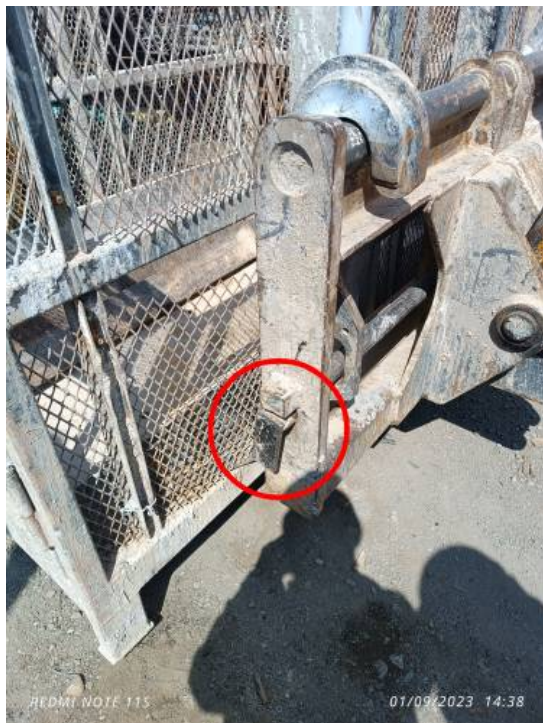
303.jpg

No cuenta con seguros(2) del porta herramientas.
