Erstellungsdatum: 27.04.2026  
Besichtigungsdatum: 21.04.2026  
Protokoll-Nummer: 507-2026  
Sachverständiger: KP

**Expertise Anhänger**  
**Vertragsnummer:**

**W09KUL224R1B29064**  
**LG-MK 601**

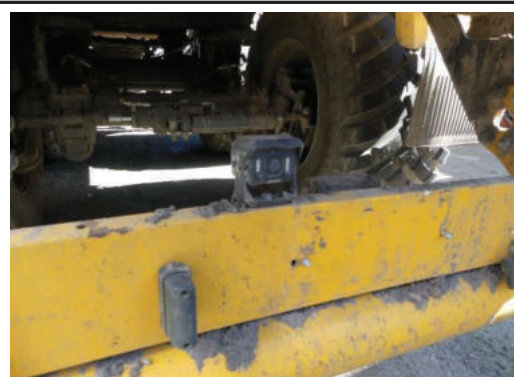
Kennzeichenbeleuchtung gebrochen

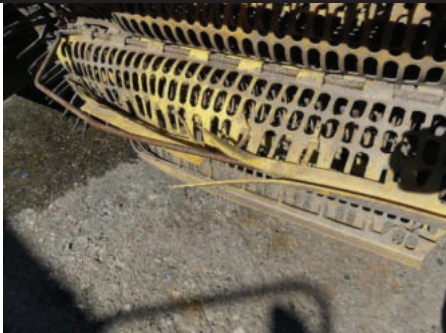
Förderband Risse

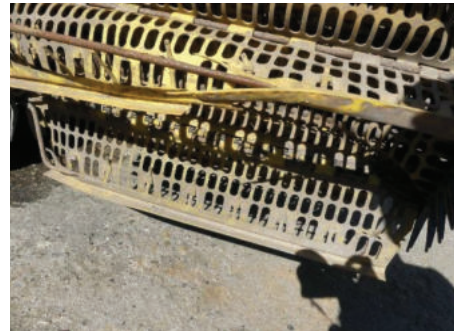
Förderband Risse

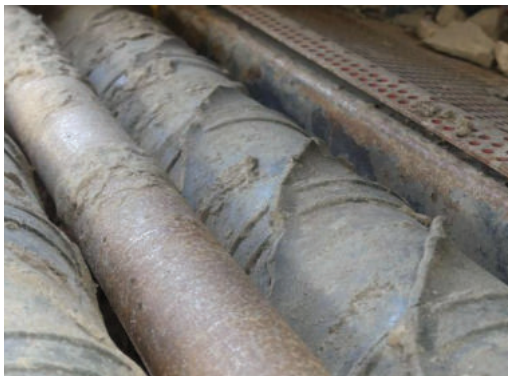
Spiralwalzen Abrieb

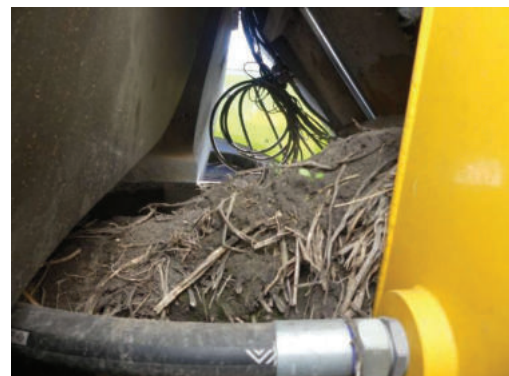
stark verunreinigt

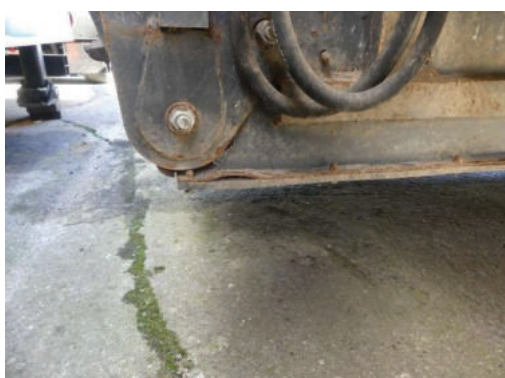
Korrosion

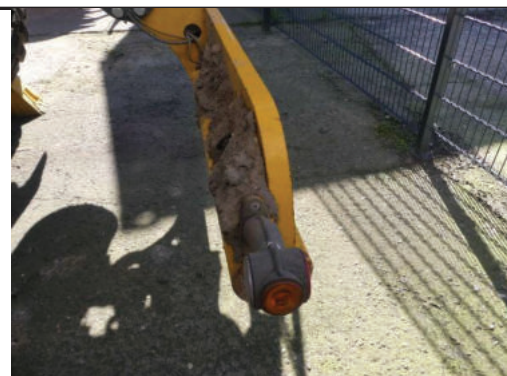
verschmutzt

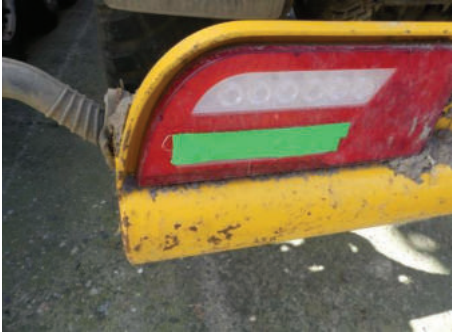
Heckleuchte gebrochen

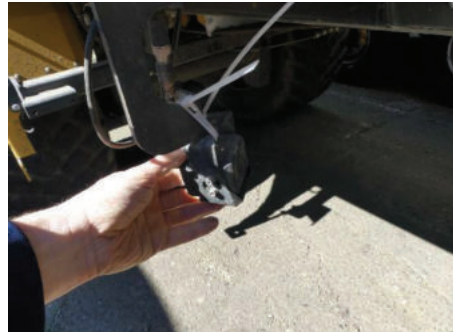
Kamerahalterung gebrochen

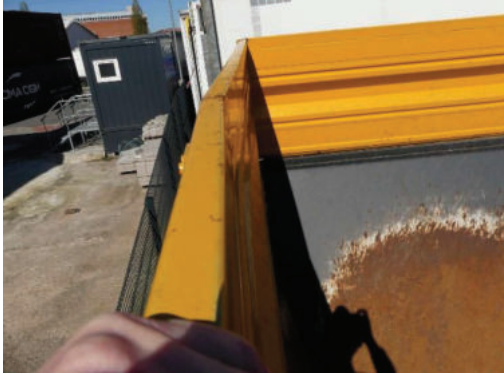
Bordwandklappe verformt

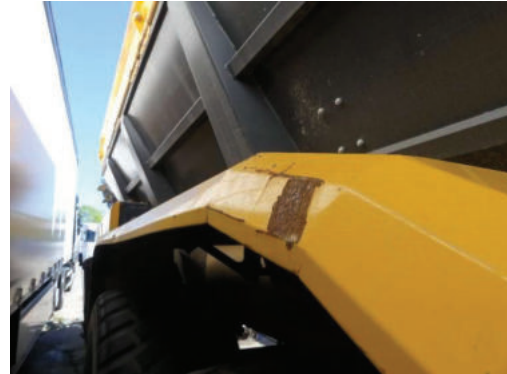
Korrosion
