# Komatsu, 951 - Skördare

## Komatsu - Inspection report

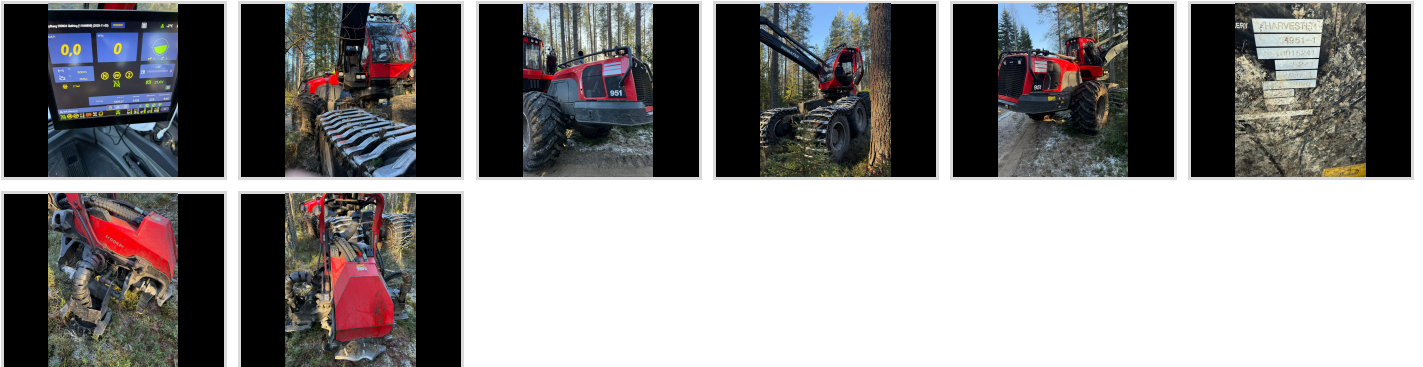
Framaxel: **Boogie**  
Automatisk Sprinkler: **Ja**  
Centralsmörjning: **Ja**  
Fördelningslåda: **Normal**  
Lack: **Klarlack**  
Övrigt: **Buckla på Hytt bak under ruta**

Bakaxel: **Enkel**  
Stege: **Normal**  
Styrlöd: **OK**  
Huv/plåtar: **Skador på Motorhuv**  
Hydrostat: **OK**
