## Wycena wartości

| <b>Przedmiot wyceny:</b> | Mobilna kruszarka szczękowa Terex Pegson 1100x800 |
| <b>Nr fabryczny:</b> | 800202FE |
| <b>Data sporządzenia wyceny:</b> | 03-11-2025 |

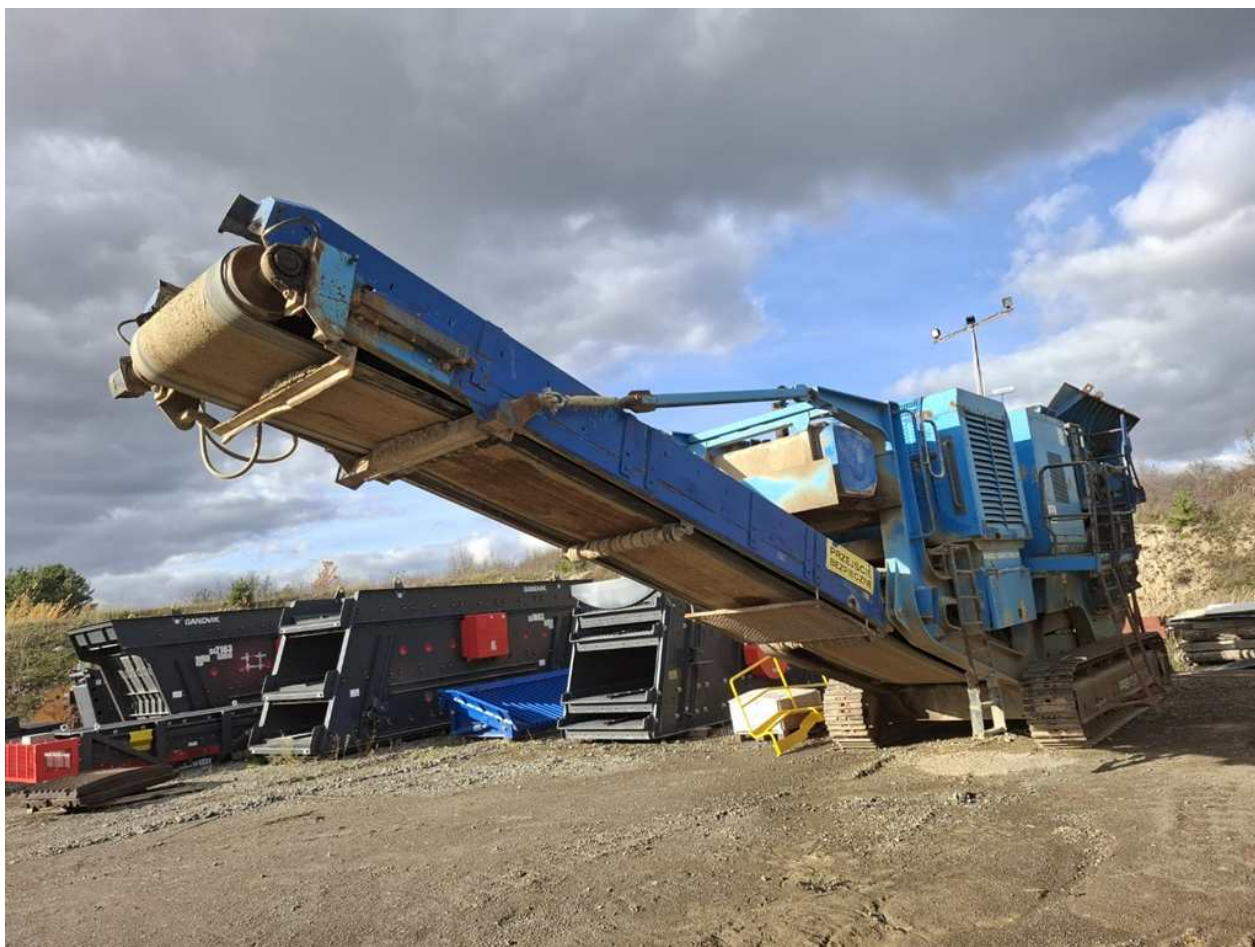
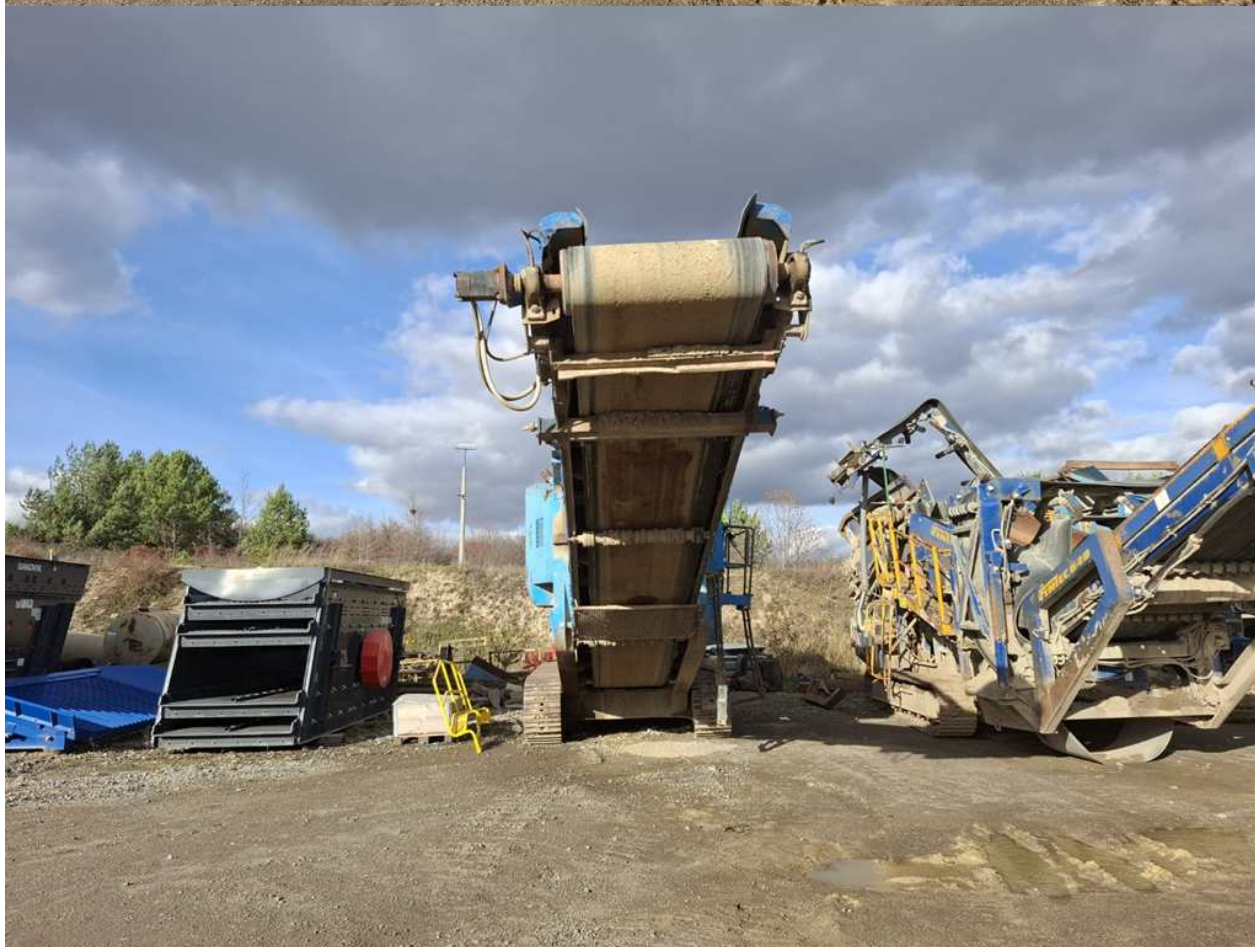
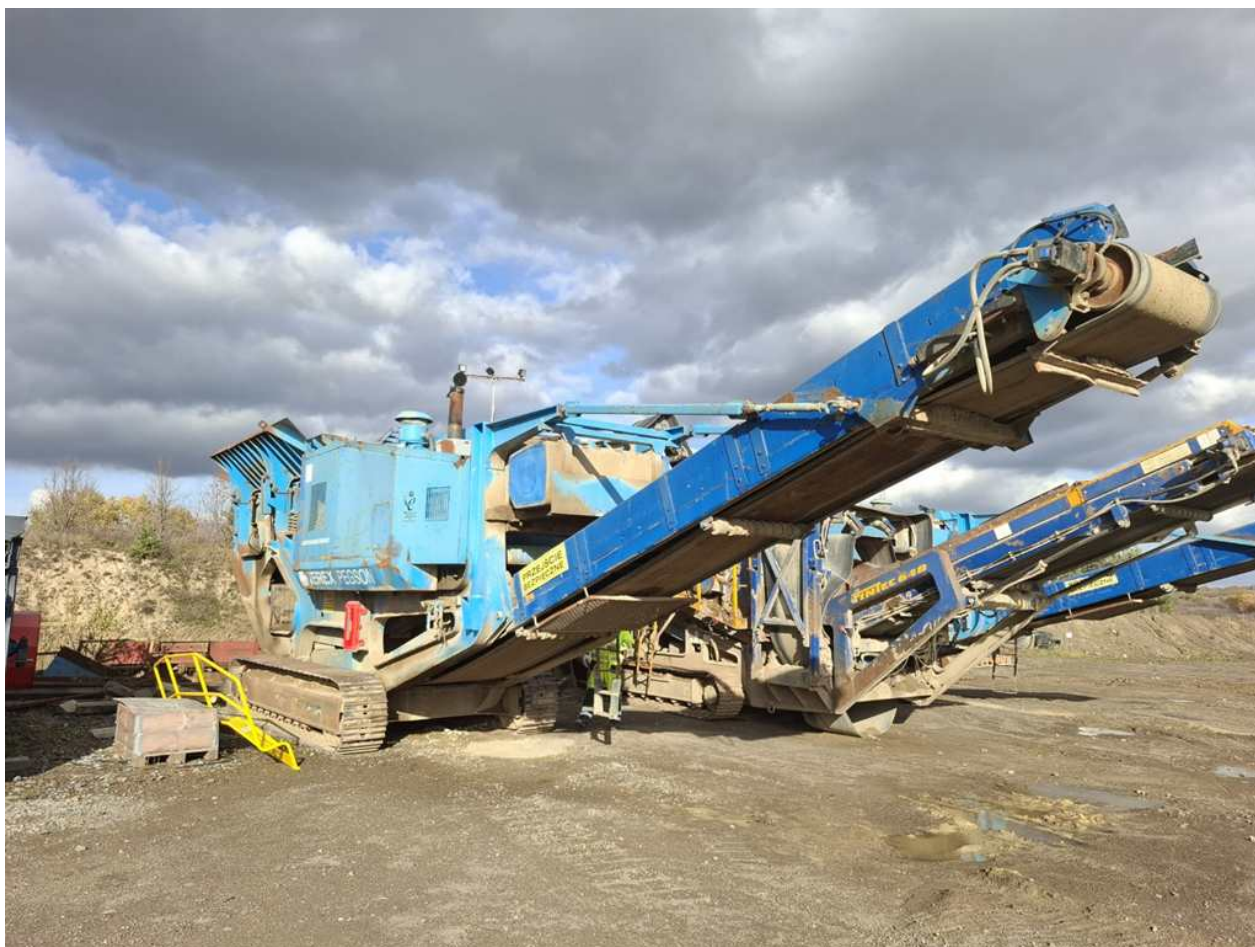
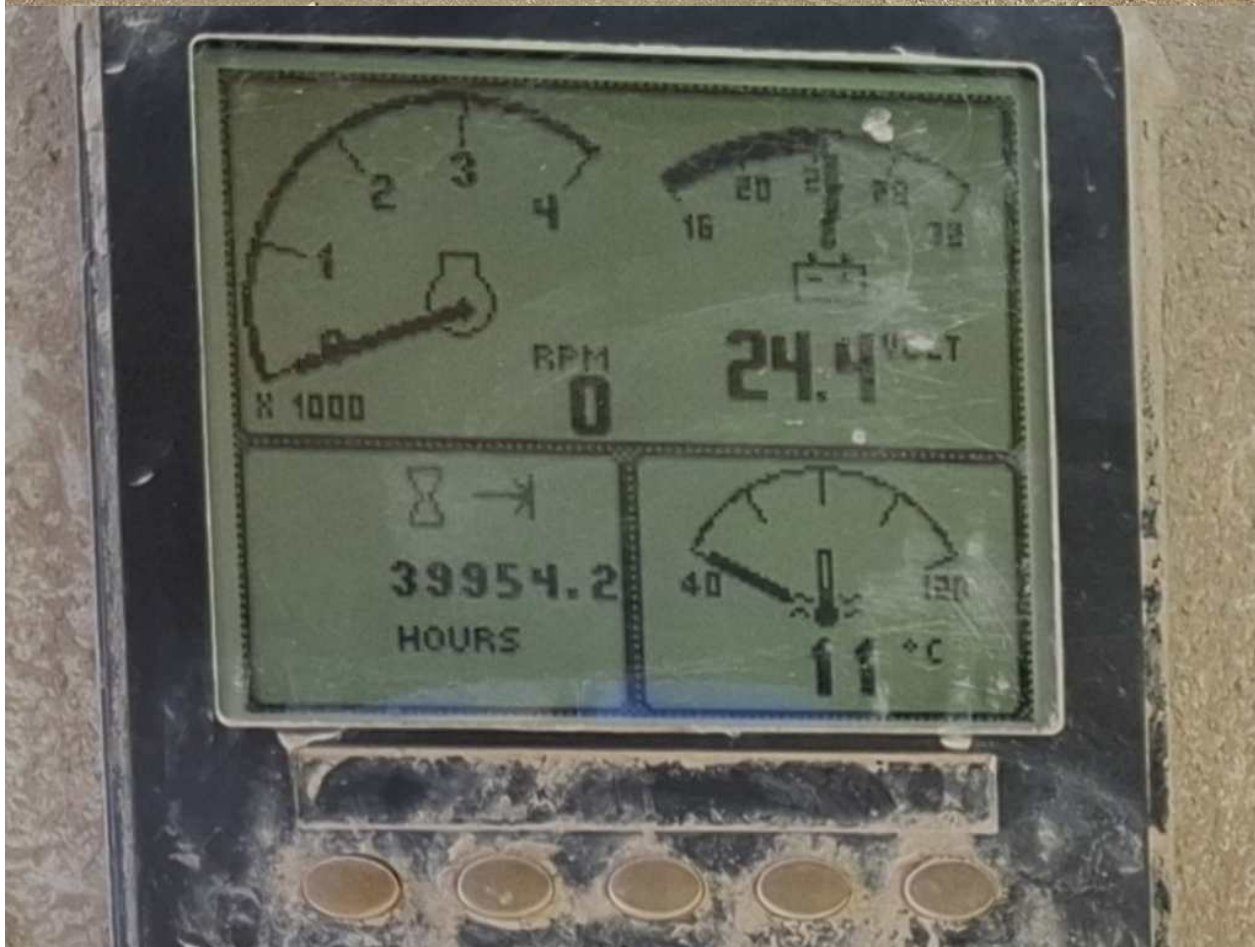
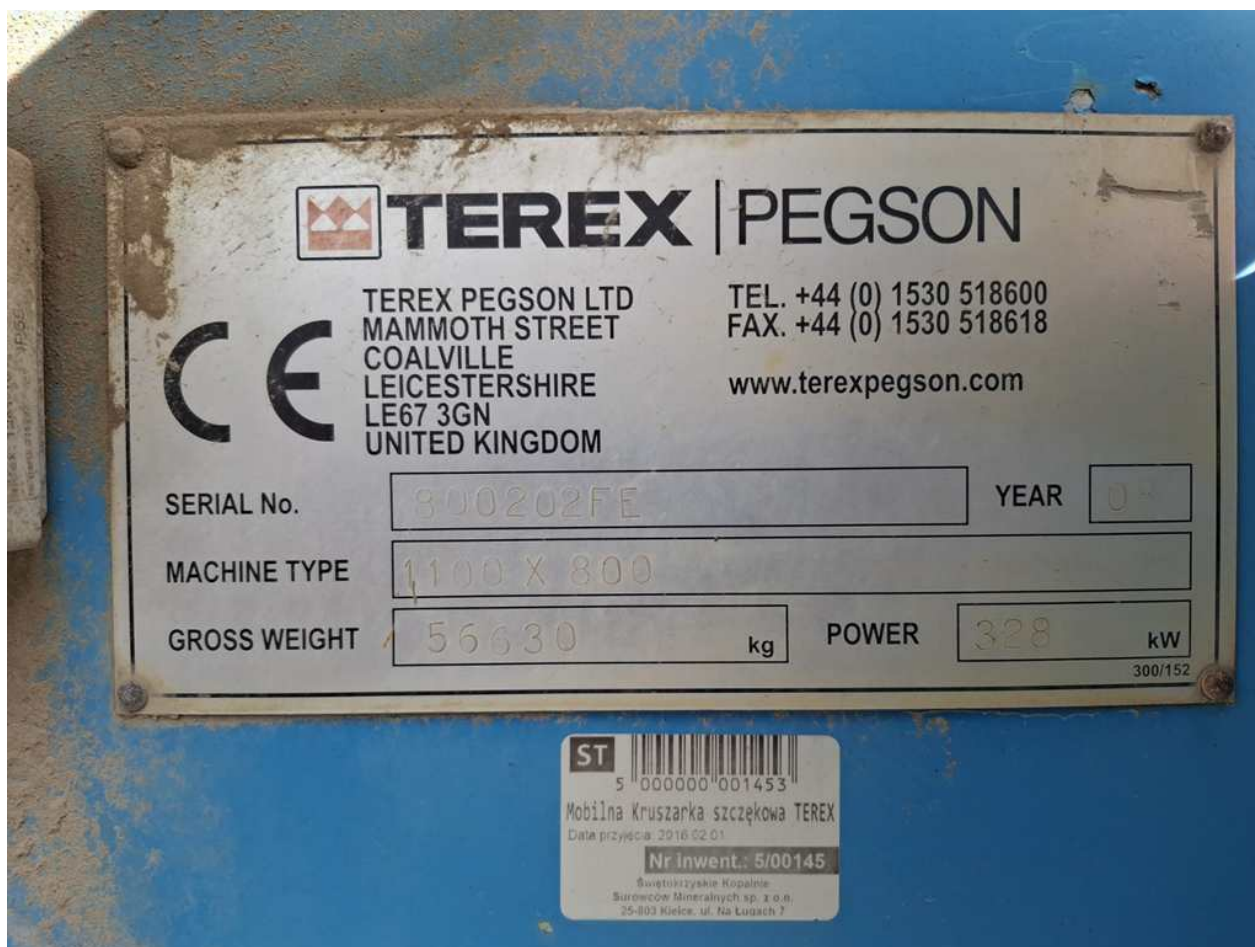
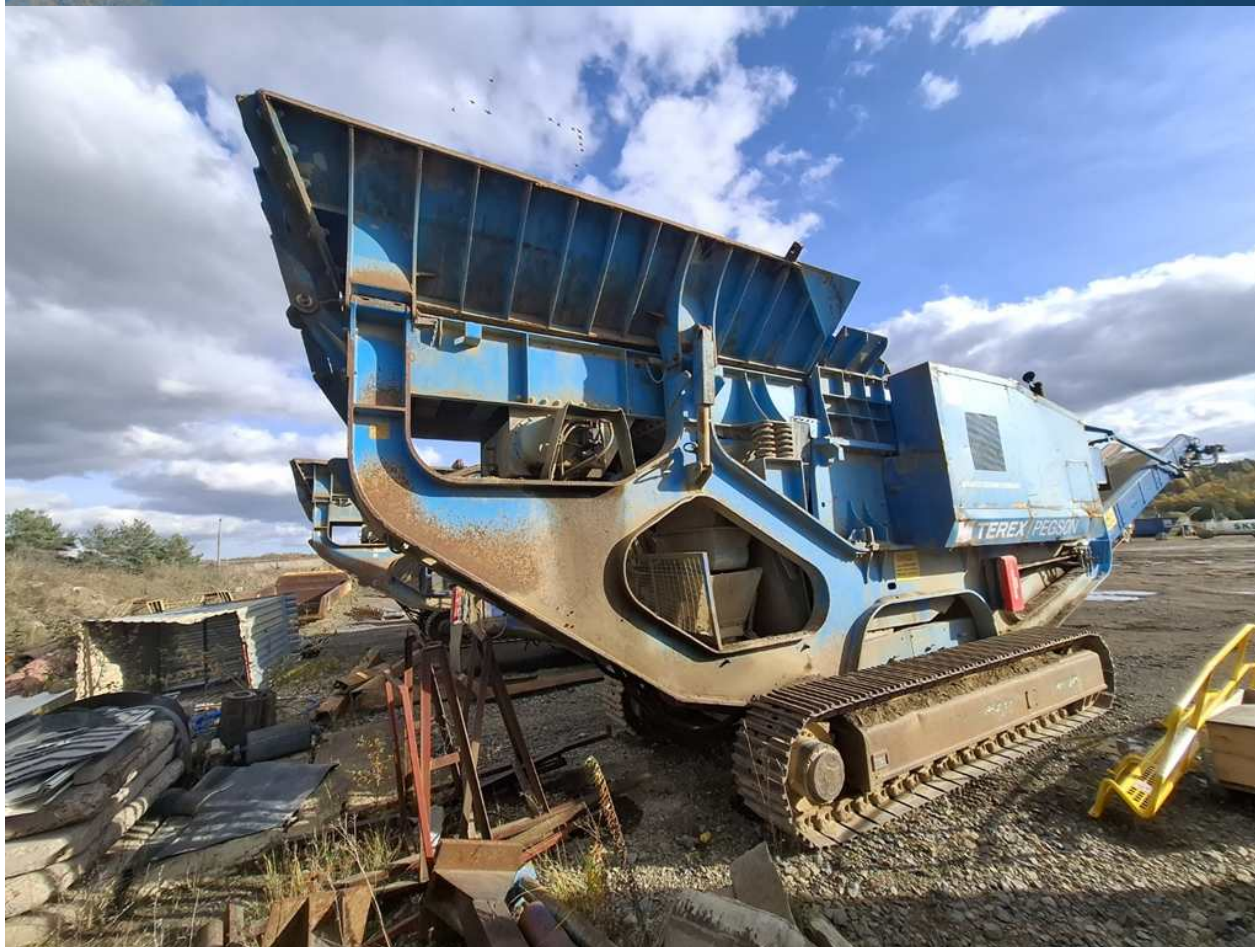
Dokumentacja zdjęciowa.

Podczas oględzin stwierdzono przeciętny ogólny stan techniczny kruszarki. Urządzenie nosi liczne ślady długotrwałej eksploatacji. Na powierzchniach widoczne są zarysowania, wgniecenia, znaczne zabrudzenia oraz ślady korozji. Taśma przenośnika w stanie dobrym bez istotnych uszkodzeń, gąsienice z prawidłowym naciągami. Elementy robocze pokryte korozją. Szczegółowy stan obrazowany w dokumentacji zdjęciowej.

Stan wizualny przedmiotowego urządzenia na dzień oględzin określa się jako przeciętny. Zaleca się weryfikację stanu technicznego przez wyspecjalizowany serwis.
