Inspectierapport

Scheepsnaam:	ORION	NBKB nummer:	2018.08.12279
ENI-nummer:	02318486	Datum inspectie:	11-01-2019
Soort vaartuig:	Drijvend werktuig	Plaats inspectie:	Amsterdam
Soort certificaat:	UCB	NBKB inspecteur:	J.P. Osseweijer

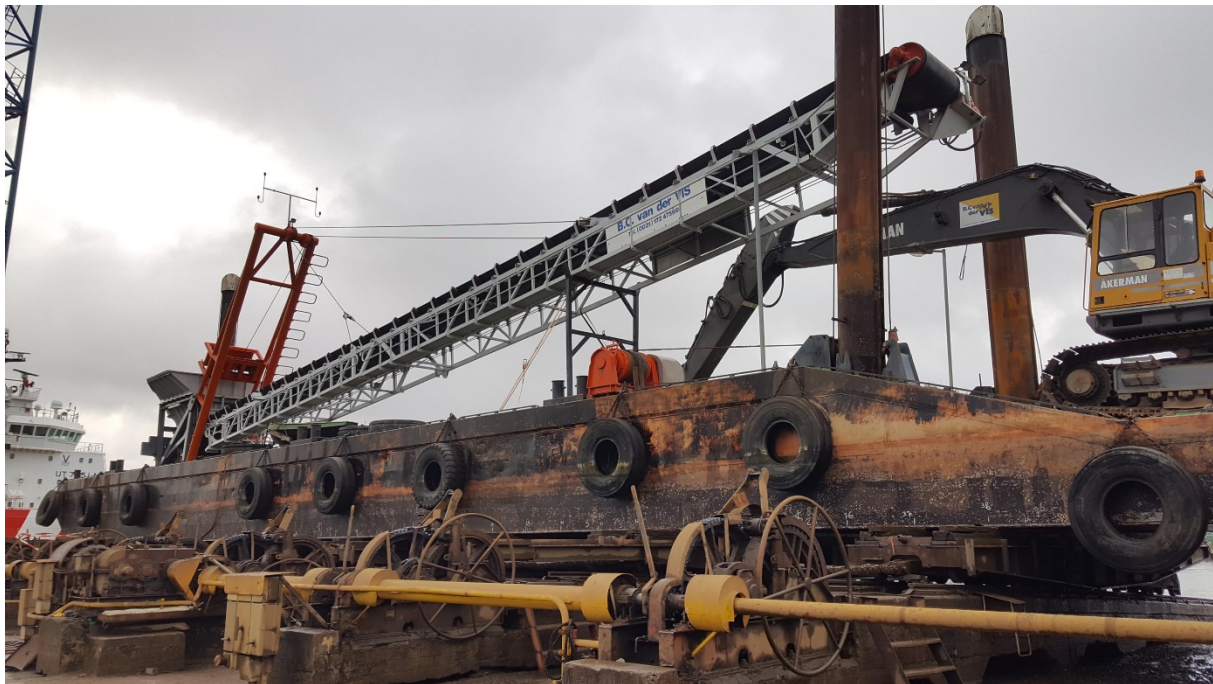
Het betreft een ponton met een vast geïnstalleerde draaibare transportband. Aan de achterzijde is het dek verlaagd. Op dit dek kan een mobiele kraan worden geplaatst voor baggerwerkzaamheden. Op het hoofddek kan een dergelijke kraan gebruikt worden voor lossing van schepen. De lading wordt dan met de mobiele kraan uitgelost en in de trechter van de transportband gestort, zodat de lading via de transportband naar de wal of een ander schip kan worden gedraaid.

Het ponton beschikt over drie spudpalen met hydraulische lieren, waar het ponton mee opgelicht kan worden (jackup).

In het ponton is een machinekamer met daarin een generatorset en een dieseledreven hydroset.
